# MOINHOS DE CABECEIRAS DE BASTO

APONTAMENTOS DE CONSERVAÇÃO - ANEXO

Estágio realizado no período de seis meses na Câmara Municipal de Cabeceiras de Basto (DEPA – Divisão de Estudos, Planeamento e Ambiente) sob a responsabilidade do Arquitecto Miguel Gomes

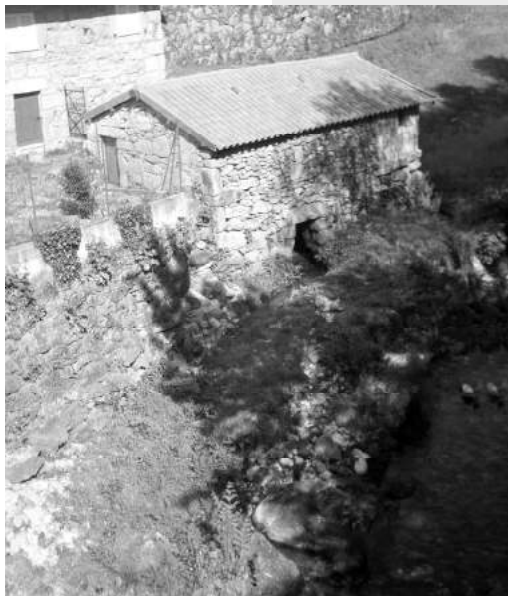
03

já não existe  
em ruína  
razoável (desactivado)  
razoável (a funcionar)  
adaptado a outra função

Encontra-se junto da Ponte Nova e de uma antiga ponte de um só arco em cantaria, actualmente desactivada.

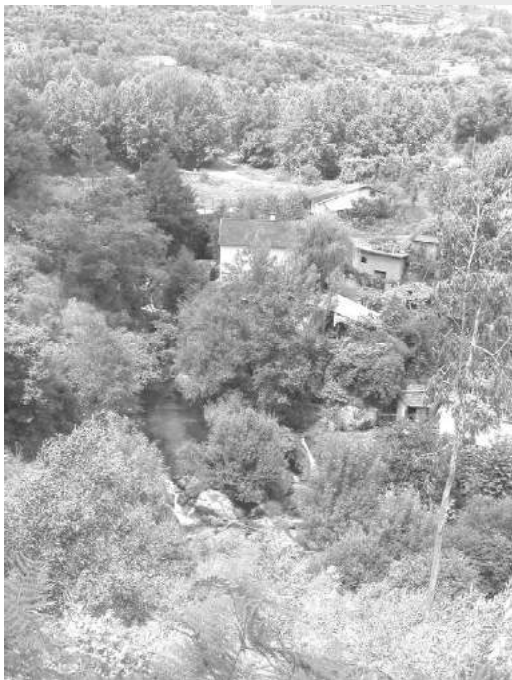
"Toda a gente queria este moinho". Era o moinho desta sequência com melhor acessos e o que melhor moía. Tem associado ao moinho uma habitação.

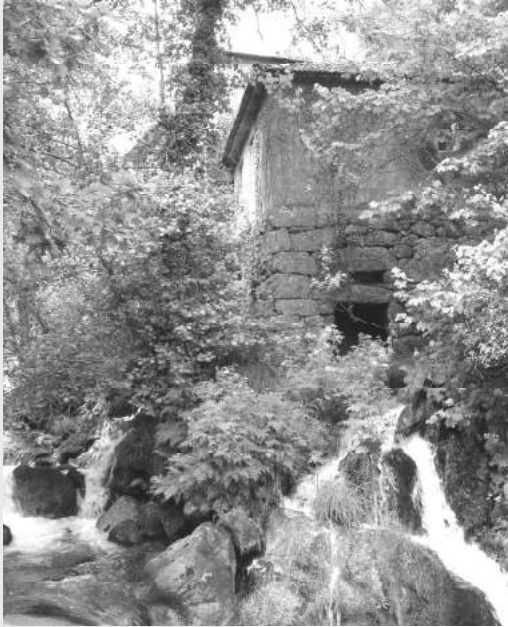
Apesar de ter açude próprio, o seu mau estado implica que este recorra à levada do moinho que o antecede.  
A proprietária é descendente de uma família de moleiros.

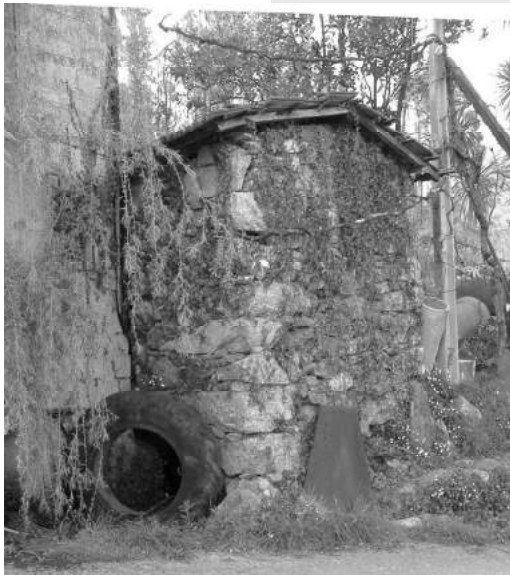
Deixou de funcionar em 1994, devido a construção da central hidroeléctrica.
