Tipologia **ARQUITECTURA CIVIL RESIDENCIAL**

Tipo de Sítio **PALACETE**

Designação:	Casa de Bouças
ID:	P1
Freguesia:	Cabeceiras de Basto
Lugar:	Bouças
Hayford Gauss Datum 73 X:	9776
Hayford Gauss Datum 73 Y:	207452
Acesso:	Desvio a partir da E.N. 205
Descrição:	Casa de planta quadrada, volumetria de dominante horizontal, com cobertura em telhado de 2 águas com aproveitamento de sótãos. Fachadas de 2 pisos, rebocadas e pintadas de cor cinza. Paredes rematadas sob beiral, enquadradas por pilastras nos cunhais, com vãos moldurados. Fachada principal voltada a S, rasgada no 1º piso por porta e 2 janelas de verga recta, encimada por 3 varandas. No sótão, fresta moldurada. Fachada E e N, com 1º e 2º piso marcados por módulos de 3 janelas. Fachada O, com volume adossado.
Estado de Conservação:	Razoável
Época:	Contemporânea
Cronologia Específica:	Séc. XIX
Utilização Inicial:	Residencial: Palacete
Utilização Actual:	Devoluta
Materiais:	Estrutura: granito, betão; Telhado: telha lusa; Vãos: madeira, vidro, ferro; Guardas: ferro.

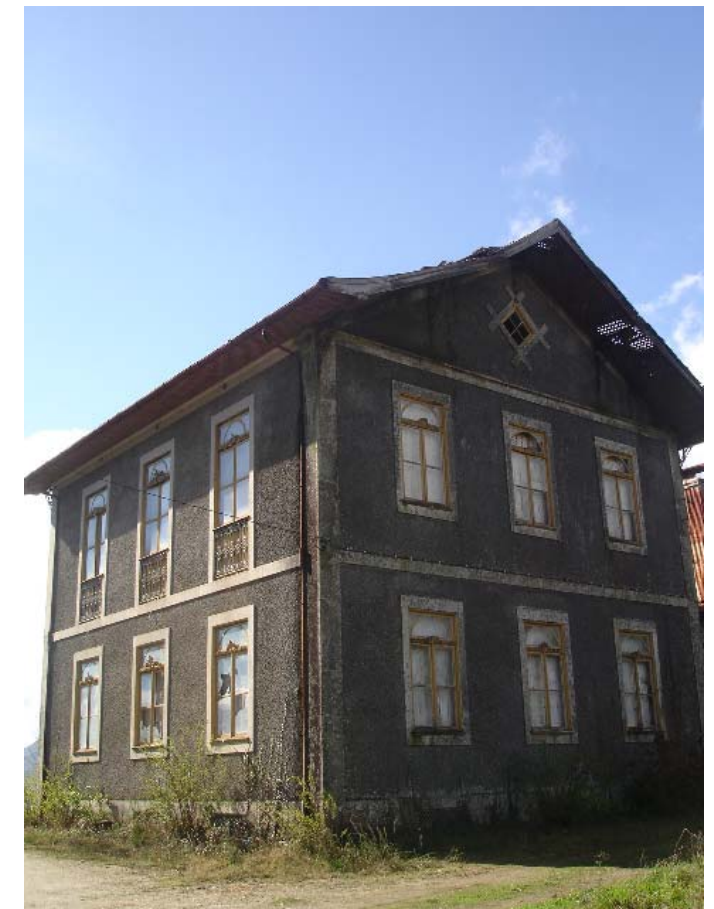
Propriedade:	Privado: Quinta de Bouças
Enquadramento:	Rural, isolada, rodeada pela propriedade agrícola

Observações: Anteriores donos da Quinta de Bouças, vieram morar para esta casa, deixando o solar desabitado. Séc. XIX (finais): construção da casa.

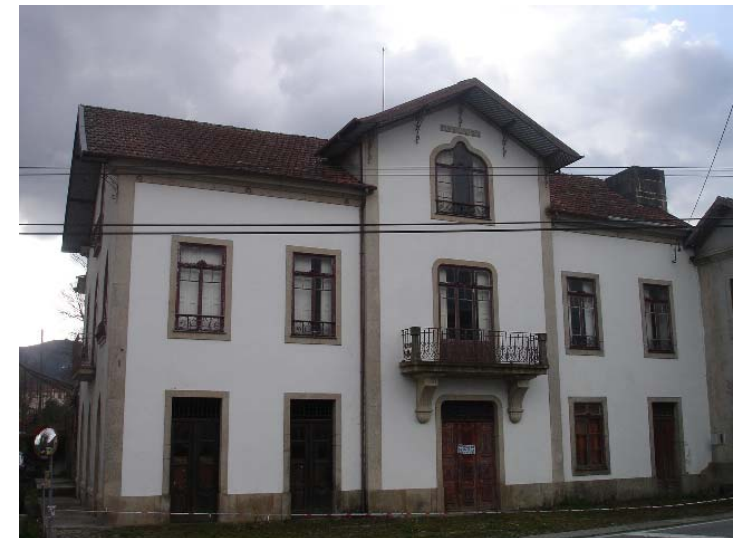
Designação:	Vila Laura
ID:	P2
Freguesia:	Cabeceiras de Basto
Lugar:	Casal
Hayford Gauss Datum 73 X:	9521
Hayford Gauss Datum 73 Y:	208078
Acesso:	Junto à E.N. 205
Descrição:	Edifício de planta rectangular, volumetria de dominante horizontal, com cobertura em telhado de 2 águas, com aproveitamento de águas furtadas a NE-SO. Fachadas de 2 pisos, rebocadas e pintadas de cor branca, com paredes percorridas por embasamento, rematadas por cornija sob beiral, enquadradas por pilastras nos cunhais e vãos moldurados. Fachada principal voltada a NE, marcada por 3 módulos: os laterais, apresentam 2 vãos de verga recta no piso térreo e 2 janelas no piso superior. O centro, marcado por pilastras, possui porta e varanda no 1 e 2º piso e nas águas furtadas, janela de verga curva. Fachada SE marcada por vãos em arco quebrado. Fachada NO com volume de 2 pisos, justaposto.
Estado de Conservação:	Razoável
Época:	Contemporânea

Cronologia Específica:	Séc. XX (1921)
Utilização Inicial:	Residencial: Palacete
Utilização Actual:	Residencial: Palacete
Materiais:	Estrutura: granito; Telhado: telha lusa; Vãos: vidro, madeira; Guardas: ferro.
Propriedade:	Privado: Amadeu Ribeiro Vilela
Enquadramento:	Rural, junto ao cruzamento do Casal.

Observações: 1921: Construção da casa (placa comemorativa); Década de 00: restauro geral do edifício. Típica "Casa de Brasileiro".

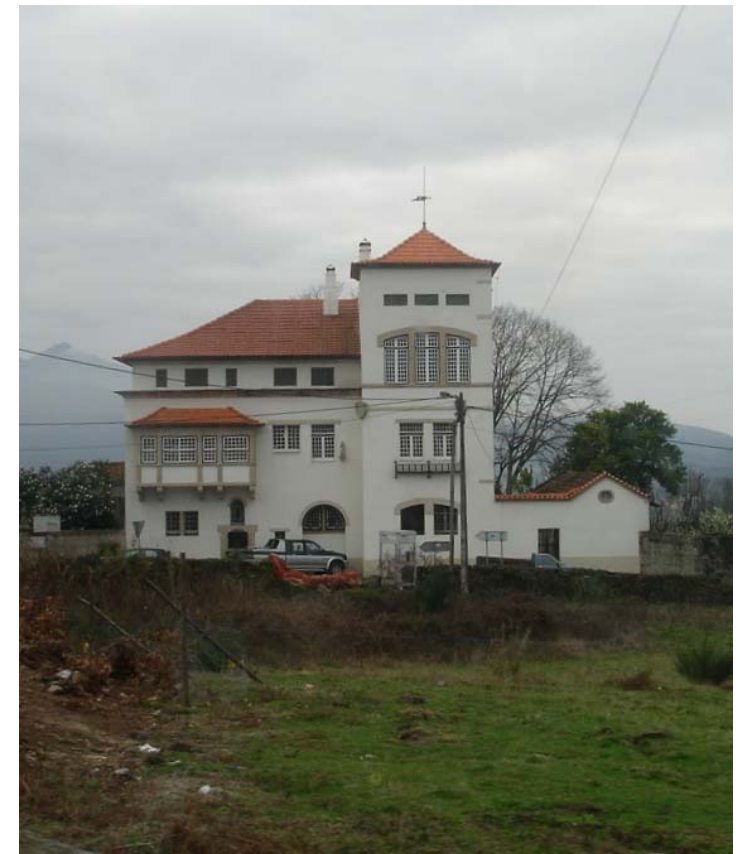
Designação:	Quinta do Cruzeiro
ID:	P3
Freguesia:	Cavez
Lugar:	Pedral
Hayford Gauss Datum 73 X:	19000
Hayford Gauss Datum 73 Y:	204075
Acesso:	Através da E.M. 1119-1
Descrição:	Edifício de planta irregular, de volumetria de dominante vertical com 3 e 4 pisos, de volumes articulados e escalonados de coberturas diferenciadas em telhados de 3 e 4 águas águas. Fachadas rebocadas e pintadas de cor branca, com paredes rematadas por cornija simples sob beiral, com vãos moldurados, caracterizados pelo lintel recto e curvo. Fachada principal voltada a N marcada por volume saliente, tipo "torre", aberta por vários vãos. No volume principal, varanda fechada no 2º piso.
Estado de Conservação:	Bom
Época:	Contemporânea
Cronologia Específica:	Séc. XIX / XX
Utilização Inicial:	Residencial: Palacete
Utilização Actual:	Residencial: Palacete
Materiais:	Estrutura: granito, betão; Telhado: telha marselha; Vãos: madeira, vidro.

Observações:	Casa de "Brasileiro".
Intervenções:	
Levantamento:	29-02-2008
Informações Orais:

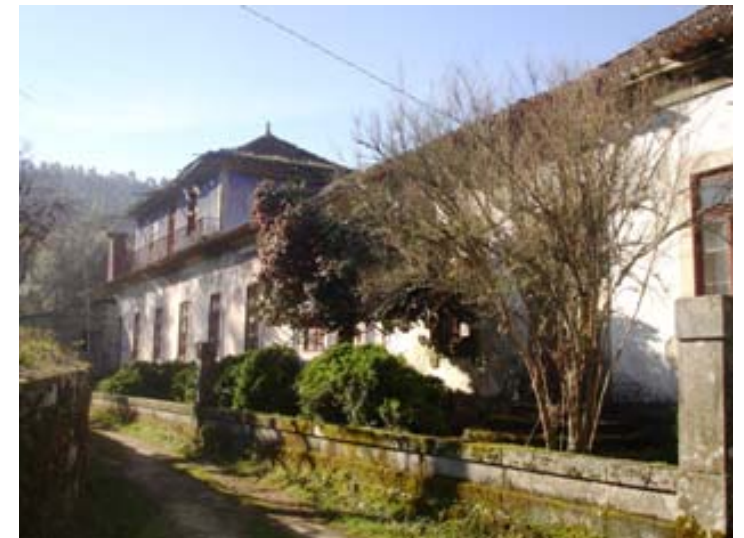
Designação:	Quinta do Chaves
ID:	P4
Freguesia:	Cavez
Lugar:	Arosa
Hayford Gauss Datum 73 X:	20545
Hayford Gauss Datum 73 Y:	205217
Acesso:	Desvio a partir da E.N. 206
Descrição:	Edifício de planta longitudinal de volumetria de dominante horizontal, de volumes articulados e escalonados e cobertura em telhado de 2 e 4 águas. Fachadas de 2 e 3 pisos, rebocadas e pintadas de cor azul. Paredes caracterizadas por grande abertura de vãos de verga recta, emoldurados, rematadas por friso e cornija sob beiral alongado, com cunhais apilastrados e friso a separar os registos. Fachada principal voltada a NE, rasgada por varias janelas de verga recta emolduradas. No 3º piso, varanda rasgada por porta rectangular e 2 ventanas. Fachada SO, semelhante à anterior, o piso térreo é aberto por varias frestas horizontais. Fachada NO, rasgada por 3 janelas de verga recta e 2 frestas no piso inferior.
Estado de Conservação:	Razoável

Época:	Contemporânea
Cronologia Especifica:	Séc. XIX
Utilização Inicial:	Residencial: Palacete
Utilização Actual:	Devoluta
Materiais:	Estrutura: granito; Telhado: telha marselha; Vãos: madeira, vidro.
Propriedade:	Privado:
Enquadramento:	Rural, rodeado por campos agrícolas

Observações:	Desabitada há cerca de 40 anos. Séc. XIX (finais): construção da casa. Casa de estilo "brasileiro".
Intervenções:	
Levantamento:	07-03-2008
Informações Orais:	Fernando Alves Pereira

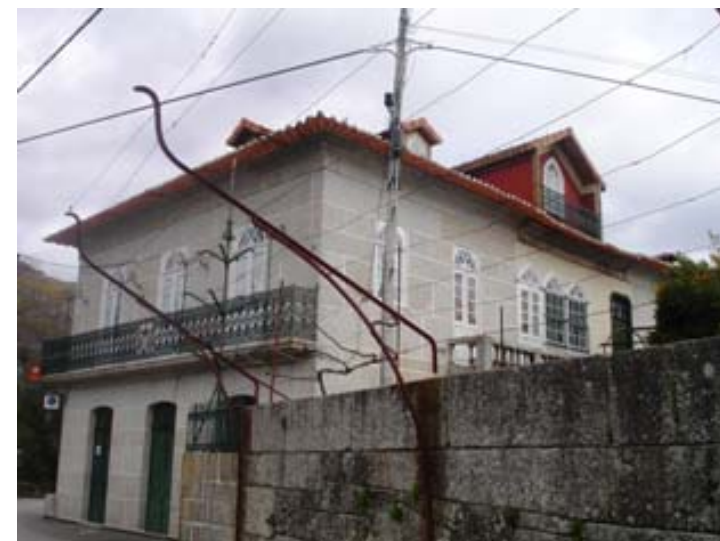
Designação:	Casa do Penedo
ID:	P5
Freguesia:	Passos
Lugar:	Prado
Hayford Gauss Datum 73 X:	7317
Hayford Gauss Datum 73 Y:	201853
Acesso:	Através da E.M. 523
Descrição:	Edifício de planta sub-retangular, volumetria de dominante horizontal, composto por volumes articulados e escalonados. Cobertura em telhado de 4 águas, marcado pela existência de mansardas. Fachadas de 2 pisos, em alvenaria de pedra de aparelho regular, com juntas revestidas a argamassa pintadas de branco. Paredes percorridas rematadas por friso e cornija sob beiral. Fachada principal voltada a SO, marcada no piso térreo por 3 portas de verga curva. Piso superior com 3 portas de verga recta, percorrido por varanda que se estende à fachada NO. Esta apresenta 3 portas no 1º piso e 4 no 2º. Fachada SE com portas de verga recta e janelas de guilhotina.
Estado de Conservação:	Bom
Época:	Contemporânea
Cronologia Específica:	Séc. XIX (1898)

Utilização Inicial:	Residencial: Palacete
Utilização Actual:	Residencial: Palacete
Materiais:	Estrutura: granito, tabique; Telhado: telha marselha; Vãos: madeira, vidro; Guardas: ferro.
Propriedade:	Privado: Dinis Andrade
Enquadramento:	Urbano, junto da Igreja Matriz

Observações:	
Intervenções:	1898: construção da casa (data na guarda da varanda).
Levantamento:	17-03-2008
Informações Orais:	Dinis Andrade

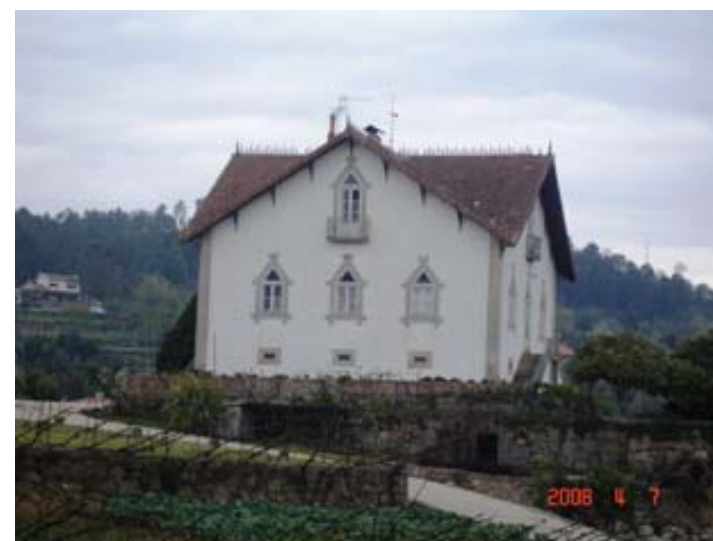
Designação:	Casa da Portela
ID:	P6
Freguesia:	Refojos de Basto
Lugar:	Quinta da Portela
Hayford Gauss Datum 73 X:	12478
Hayford Gauss Datum 73 Y:	205162
Acesso:	Rua 29 de Setembro
Descrição:	Edifício de planta quadrada, volumetria de dominante horizontal, com cobertura em telhado de 2 águas, com aproveitamento de águas furtadas em todos os quadrantes. Fachadas simétricas de 2 pisos, rebocadas e pintadas de cor branca, com paredes percorridas por embasamento, enquadradas por pilastras nos cunhais e vãos moldurados. Caracterizam-se no piso térreo por 3 frestas horizontais, no piso superior, 3 janelas com remate triangular e águas furtadas com sacada. Fachada principal voltada a SE, com escadaria de duplo lance, adossada lateralmente com remate em vão de entrada.
Estado de Conservação:	Bom
Época:	Contemporânea
Cronologia Específica:	Séc. XIX / XX
Utilização Inicial:	Residencial: Palacete
Utilização Actual:	Residencial: Palacete

Materiais:	Estrutura: granito; Telhado: telha de canudo; Vãos: madeira, vidro, ferro; Guardas: ferro.
Propriedade:	Privado: António Duro Magalhães
Enquadramento:	Peri-urbano, rodeada pela propriedade agrícola

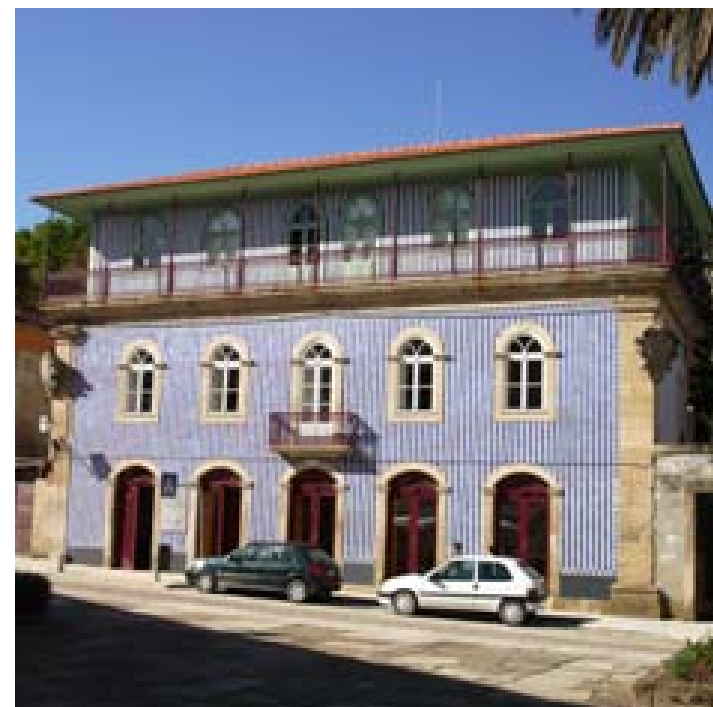
Designação:	Casa do Barão / Antigo Tribunal de Refojos
ID:	P7
Freguesia:	Refojos de Basto
Lugar:	Praça da Republica
Hayford Gauss Datum 73 X:	11520
Hayford Gauss Datum 73 Y:	205047
Acesso:	Praça da Republica
Descrição:	Planta composta por 2 corpos regulares, o principal rectangular, com coberturas diferenciadas em telhado de 4 águas. Fachada principal a S., de 3 pisos, sendo o último recuado, separado por entablamento e percorrido por varanda alpendrada, que se prolonga para as fachadas laterais. Possui embasamento pintado de azul escuro, sendo enquadrada ao nível dos 2 primeiros pisos por cunhais de cantaria, apilastrados, com pedras de armas dispostas em ângulo. O pano dos 2 primeiros pisos é revestido a azulejo industrial monocromo, com riscas azuis e brancas. Possui ao nível do registo inferior, 5 portas molduradas em arco abatido e ao nível do 2º, 4 janelas em arco de volta perfeita, tendo ao centro, janela de sacada com guarda de ferro. Último piso com vãos em arco quebrado.

Estado de Conservação:	Bom
Época:	Moderna / Contemporânea
Cronologia Específica:	Séc. XVIII / XIX / XX
Utilização Inicial:	Judicial: Tribunal
Utilização Actual:	Cultural
Materiais:	Estrutura: granito; Telhado: telha marselha; Vãos: madeira, vidro, ferro; Guardas: ferro.
Propriedade:	Publico: Municipal
Enquadramento:	Urbano, no extremo O. da Praça da República

1758: construção do tribunal; 1853: reconstrução da casa após incêndio; Séc. XIX (final): remodelação total; 2000: obras de remodelação e ampliação do edifício.

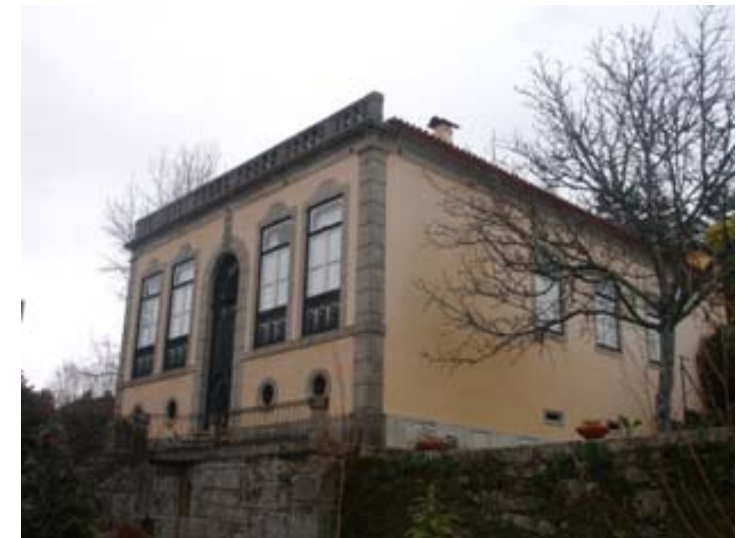
Designação:	Quinta da Reboseira
ID:	P8
Freguesia:	Riodouro
Lugar:	Leiradas
Hayford Gauss Datum 73 X:	16415
Hayford Gauss Datum 73 Y:	206056
Acesso:	Desvio junto à E.M. 519
Descrição:	Edifício de planta quadrada, volumetria de dominante horizontal, e cobertura em telhado de 4 águas. Fachadas de 2 pisos, rebocadas e pintadas de cor amarela. Paredes percorridas por embasamento avançado, com remate em cornija sob beiral com cunhais apilastrados. Fachada principal a NO, com parede rematada por moldura, acesso em escadaria adossada perpendicularmente, com vão em volta perfeita no centro ladeado por 2 pares de janelões emoldurados; sob estas, em eixo, 2 pares de óculos circulares.
Estado de Conservação:	Bom
Época:	Contemporânea
Cronologia Específica:	Séc. XIX (1893)
Utilização Inicial:	Residencial: Palacete
Utilização Actual:	Residencial: Palacete
Materiais:	Estrutura: granito; Telhado: telha marselha; Vãos: madeira, vidro; Portão: ferro.

Observações: 1893: Construção da casa; 1903: construção do espigueiro; 2000: restauro do edifício; 2003: arranjo dos vãos.
