**Tipologia** ARQUITECTURA CIVIL PÚBLICA

**Tipo de Sítio** PONTE

Plano Estratégico de Desenvolvimento Integrado do Espaço Rural e Florestal do Concelho de Cabeceiras de Basto  
INVENTARIAÇÃO DOS RECURSOS E INICIATIVAS DE DESENVOLVIMENTO RURAL

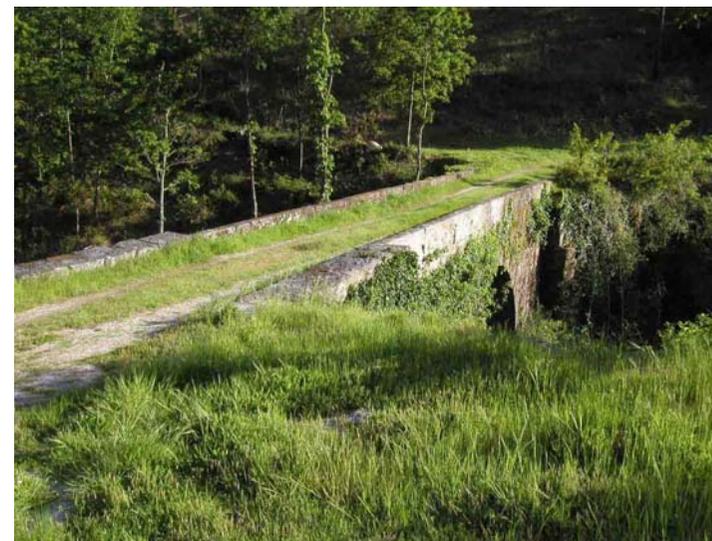
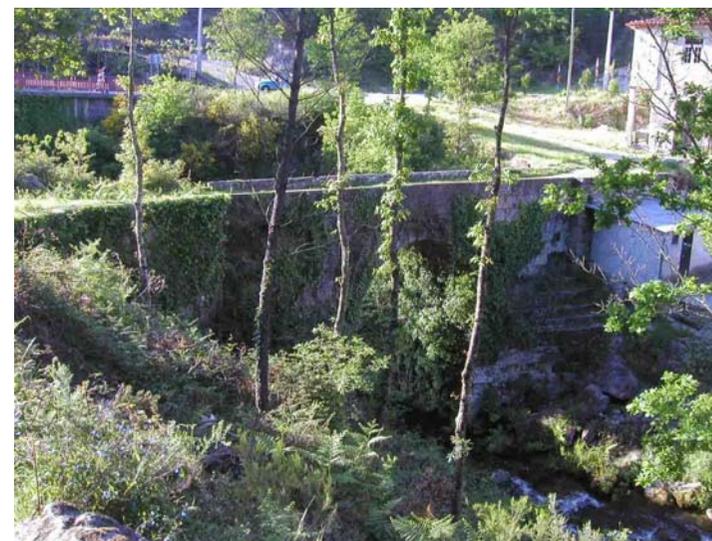
**ID:** Po.1

**Descrição:** Ponte com tabuleiro horizontal, estreita e comprida, assente sobre um arco central, com aduelas estreitas e extradorso regular. Aparelho isódomo de silhares em granito. Guardas muito baixas, em cantaria de granito e pavimento em terra batida.

**Estado de Conservação:** Razoável

**Observações:** A ponte encontra-se muito próxima da Ponte Nova construída aquando da re-enfaturação da ER 311-1, no início da década de 50.

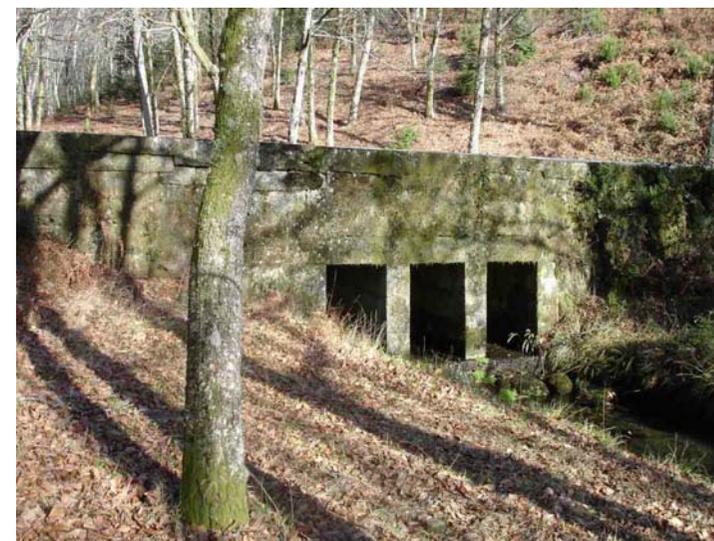
**ID:** Po.2

**Descrição:** Ponte com tabuleiro horizontal, assente sobre dois pilares em granito de secção rectangular, em cantaria de granito. Aparelho pseudo-isódomo de silhares em granito. As guardas são igualmente em granito e o pavimento em asfalto.

**Estado de Conservação:** Bom

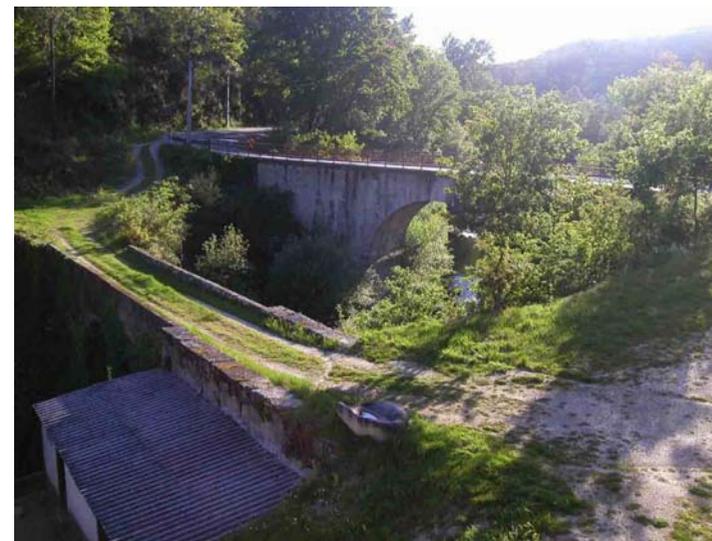
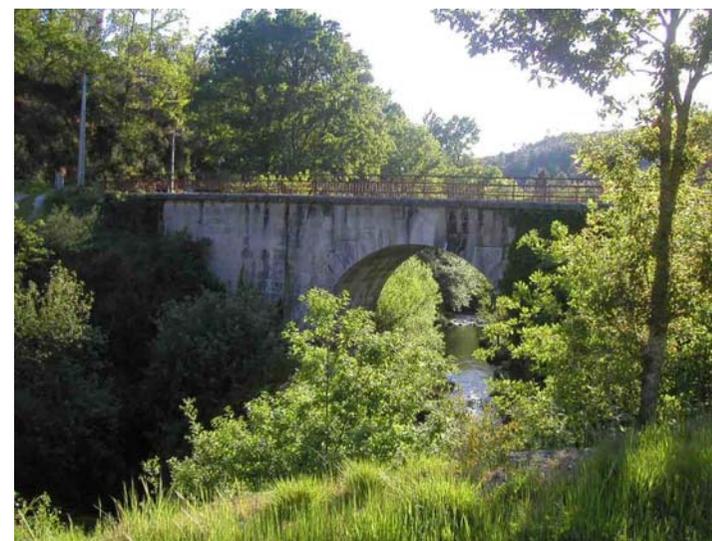
**ID:** Po.3

**Descrição:** Ponte com tabuleiro horizontal relativamente largo, assente sobre um arco central de volta perfeita, com aduelas largas e extradorso irregular. Aparelho isódomo de silhares em granito. Guardas em ferro e pavimento em asfalto.

**Estado de Conservação:** Bom

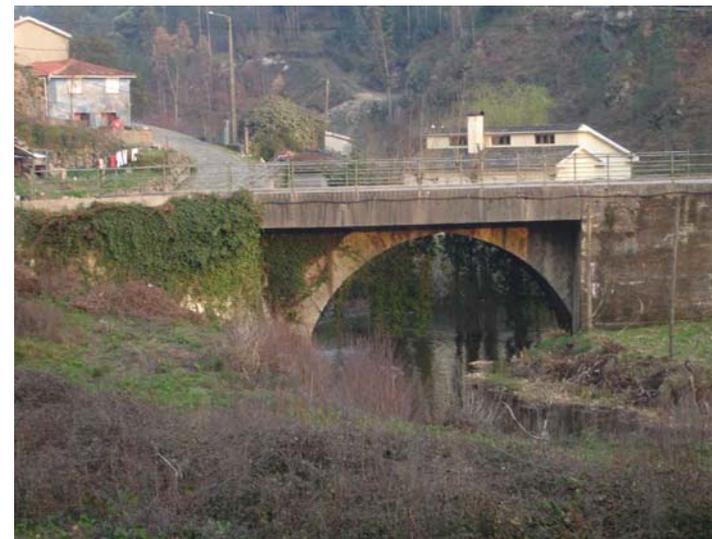
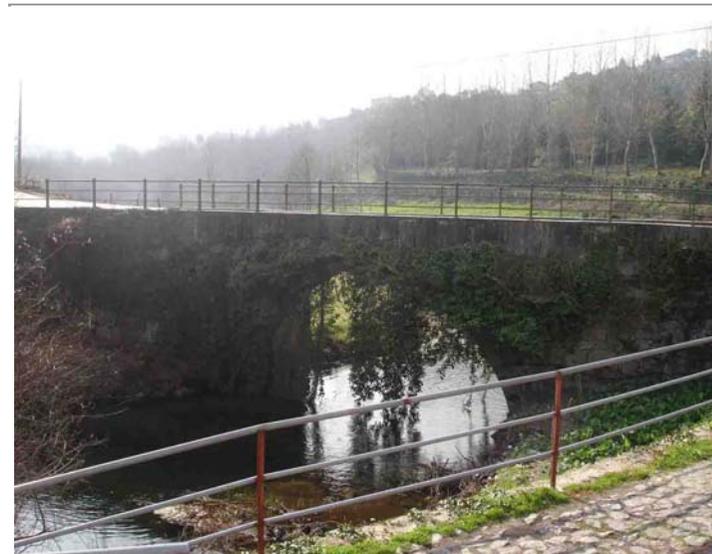
**ID:** Po.4

**Descrição:** A ponte primitiva é constituída por um arco central abatido. As aduelas são estreitas e longas com extradorso regular e corpo em alvenaria de granito. Sobre esta estrutura encontra-se actualmente um tabuleiro em betão armado apoiado nas duas margens por paramentos no mesmo material. O pavimento é em asfalto e as guardas em ferro.

**Estado de Conservação:** Razoável

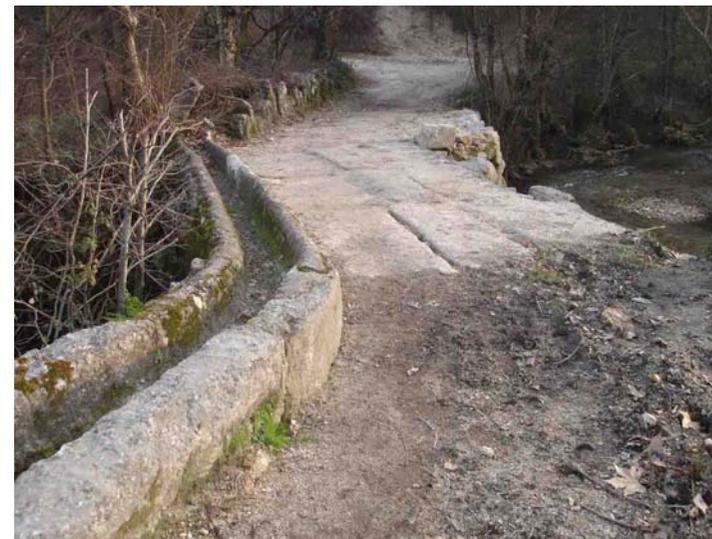
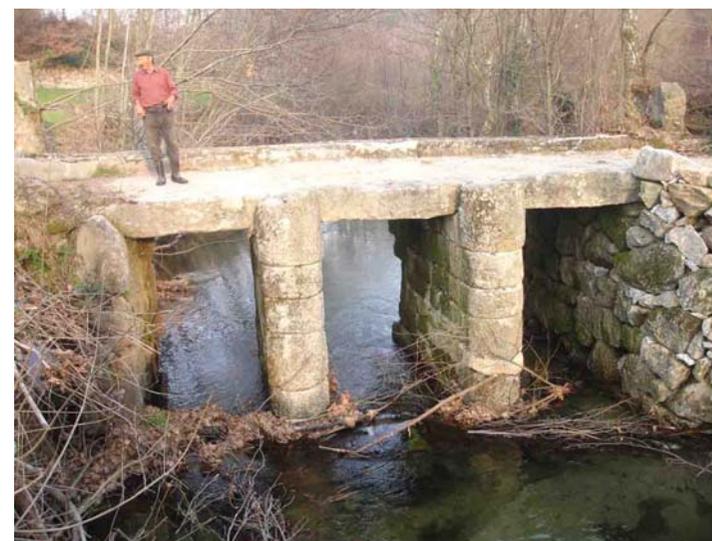
**ID:** Po.5

**Descrição:** Ponte de poldras em granito relativamente aparelhado, sem guardas. As poldras assentam sobre dois pilares rectangulares, com remates semicirculares, em granito, que fazem toda a largura do tabuleiro. Sobre a ponte passa uma caleira em granito para o atravessamento de água de uma levada de regadio.

**Estado de Conservação:** Bom

**Observações:** A ponte faz a ligação entre Petimão e Basto - S. Clemente, (Celorico de Basto). Sofreu obras de manutenção no primeiro trimestre de 2008.

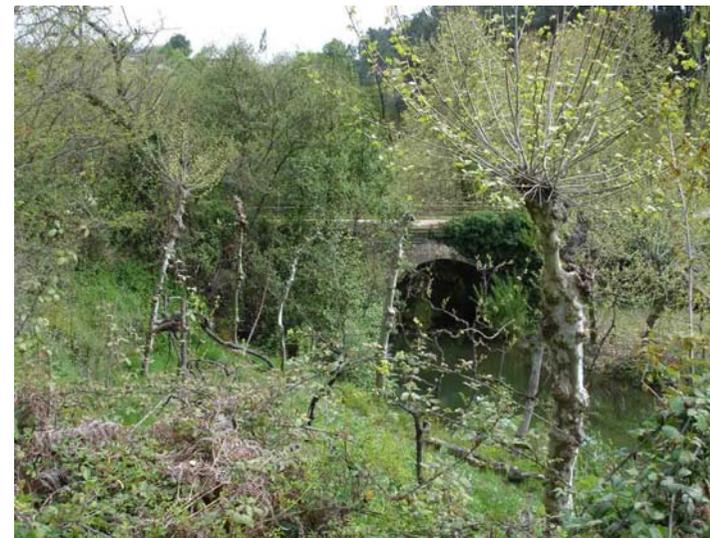
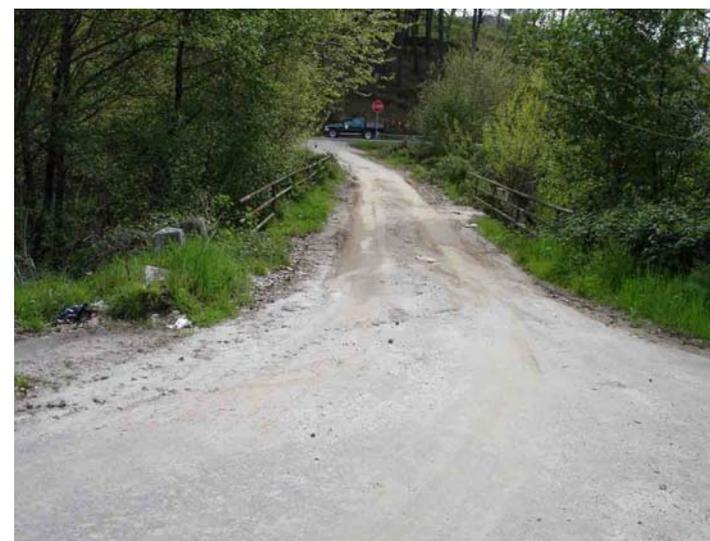
**ID:** Po.8

**Descrição:** Ponte com tabuleiro horizontal assente sobre um arco abatido com aduelas estreitas e longas, de cantaria, com extradorso regular. Aparelho isódomo de silhares em granito. As guardas são em ferro e o pavimento em asfalto.

**Estado de Conservação:** Razoável

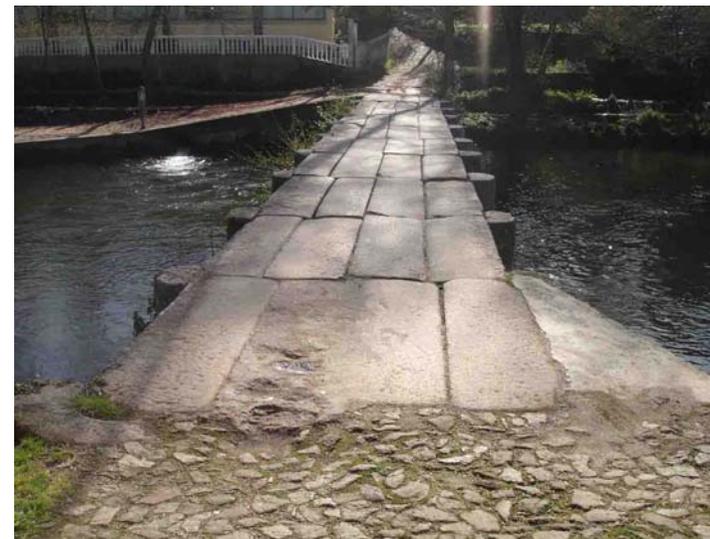
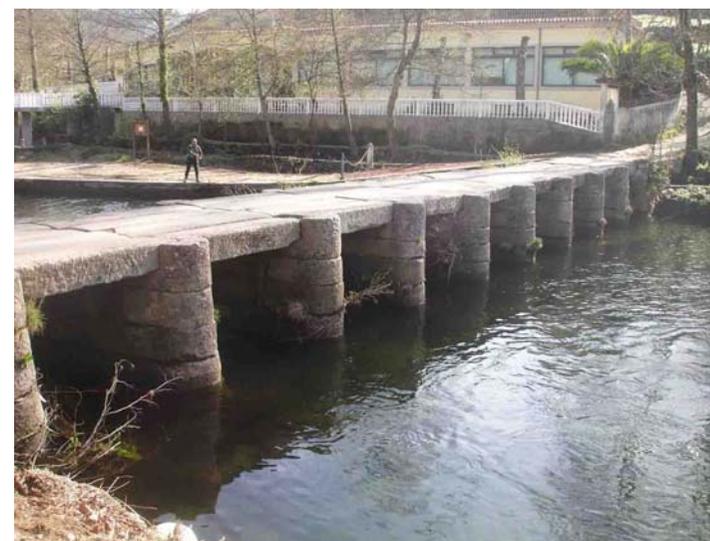
**ID:** Po.9

**Descrição:** Arquitectura civil de equipamento, setecentista. Ponte de poldras, de tabuleiro plano, suportado por pilares semicirculares e pavimento constituído por lajes de granito de grandes dimensões

**Estado de Conservação:** Bom

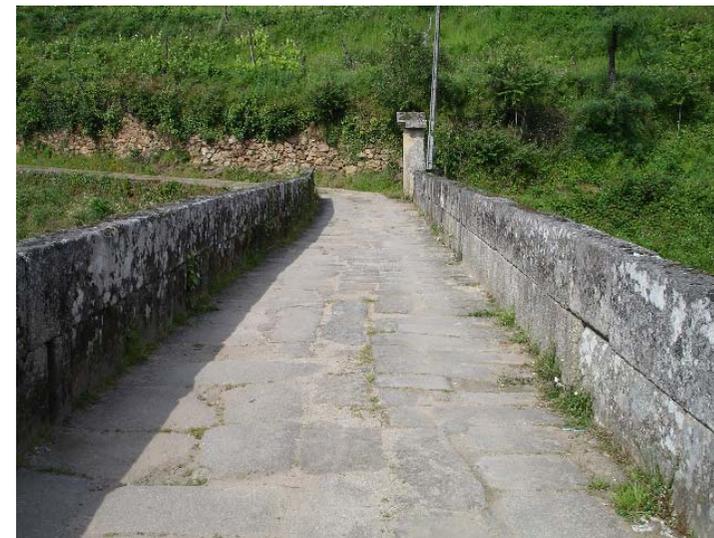
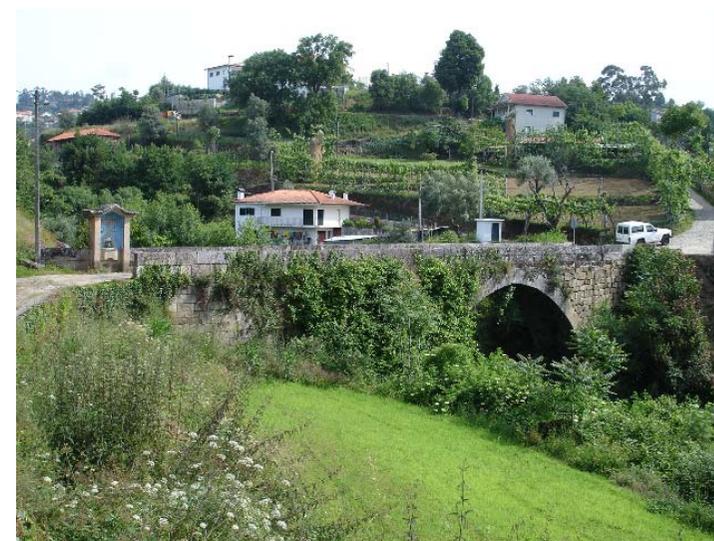
**ID:** Po.10

**Descrição:** Ponte de tabuleiro plano, assente sobre um arco de volta perfeita, em cantaria, com pegões cegos e um possante talha-mar, de forma triangular, colocado a montante do lado S.. Na margem direita possui um pequeno vão, em arco pleno, para escoamento da água na época das cheias. No geral, o aparelho é regular, com algumas fiadas pseudo-isódomas. Pavimento constituído por lajes e guardas de duas fiadas em cantaria, bem aparelhadas, encaixadas por sistema macho / fêmea, com aberturas na fiada inferior para escoamento da água da chuva. No encontro N., na primeira pedra da fiada superior da guarda, no topo, está gravada, com sulcos profundos, dentro de um rectângulo, a data de 1830.

**Estado de Conservação:** Razoável

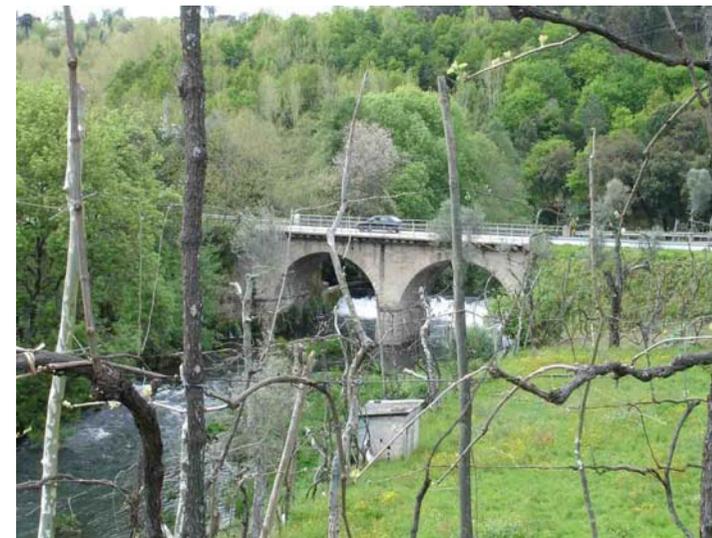
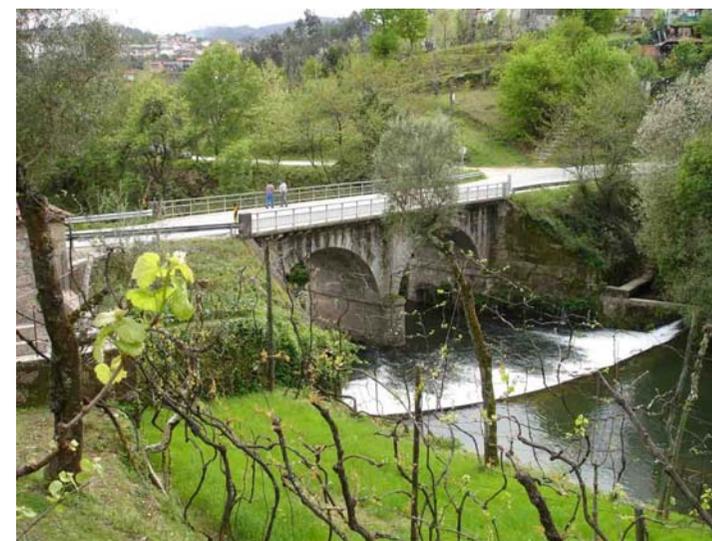
ID: Po.7

Descrição: Ponte comprida e estreita, com tabuleiro horizontal assente sobre dois arcos abatidos com aduelas estreitas, de cantaria, com extradorso regular. Apresenta nos pontos de apoio dos arcos contrafortes com talhamares e talhantes de remate semicircular. Aparelho isódomo de silhares em granito. As guardas são em ferro e o pavimento em asfalto.

Estado de Conservação: Bom

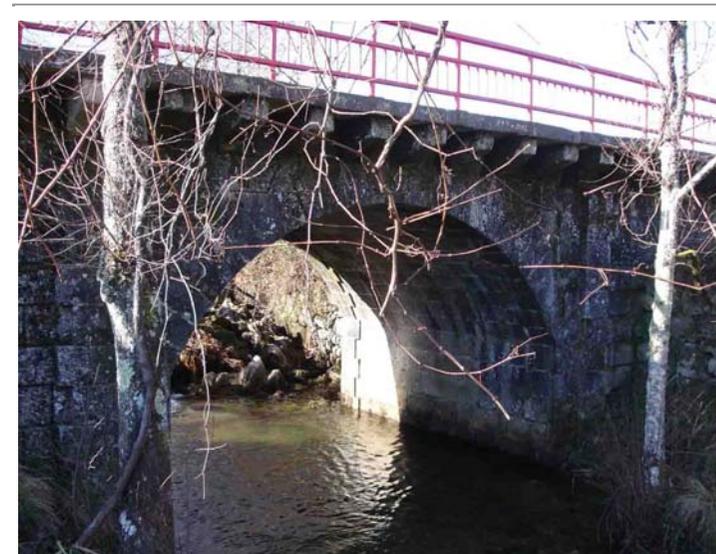
**ID:** Po.11

**Descrição:** Ponte com tabuleiro horizontal assente sobre um arco central de volta redonda. As aduelas são estreitas e longas de cantaria, talhadas de forma a formarem aos pares remates triangulares no extradorso. Aparelho isódomo de silhares em granito. As guardas são em ferro e o pavimento em asfalto. A ponte foi alargada, o que é visível nos cachorros em granito que apoiam o aumento do tabuleiro.

**Estado de Conservação:** Bom

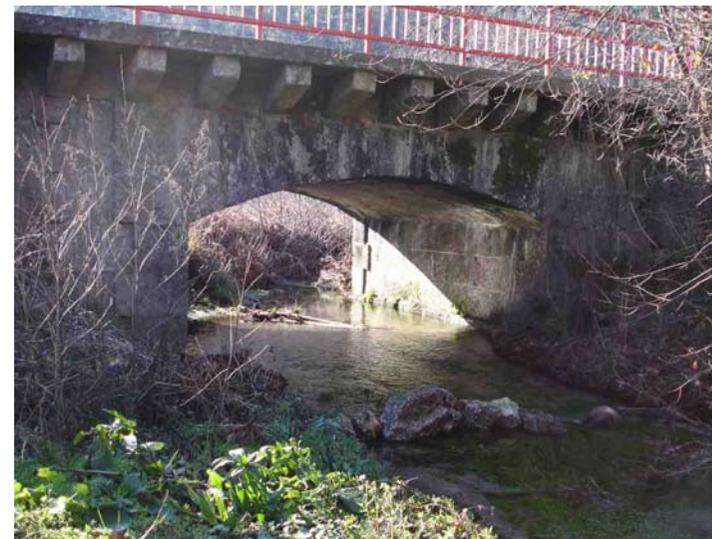
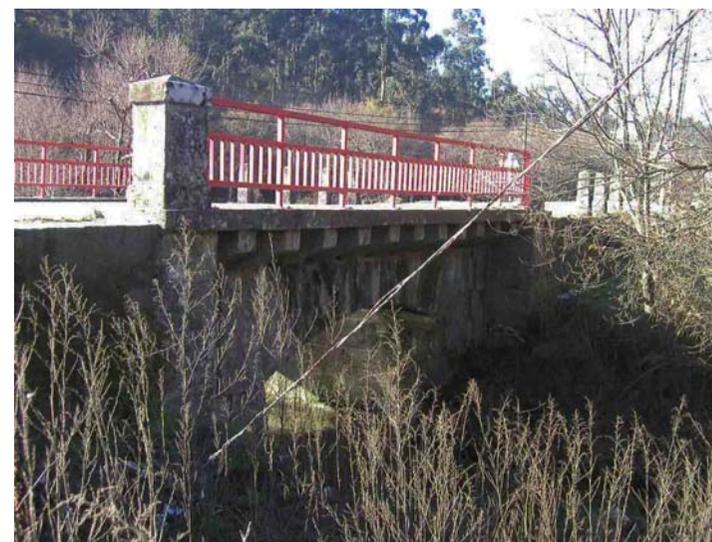
ID: Po.12

Descrição: Ponte com tabuleiro horizontal assente sobre um arco muito abatido; aduelas estreitas e longas de cantaria com extradorso irregular. Aparelho isódomo de silhares em granito. As guardas são em ferro e o pavimento em asfalto. A ponte foi alargada, o que é visível nos cachorros em granito que apoiam o aumento do tabuleiro.

Estado de Conservação: Bom

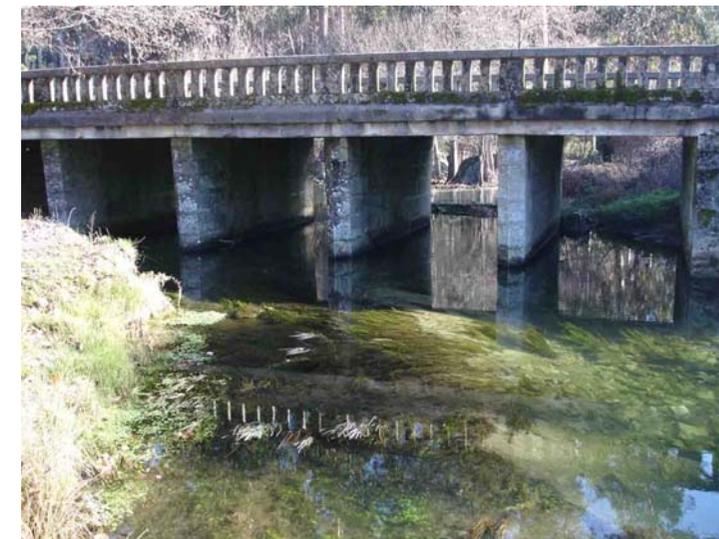
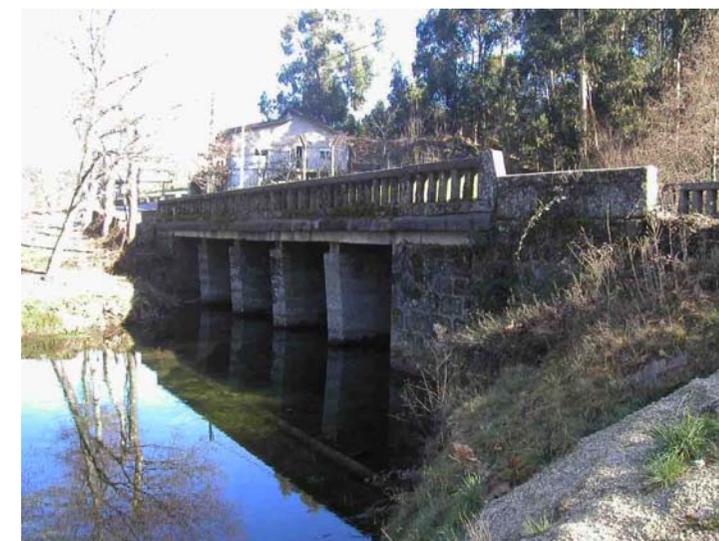
**Descrição:** Ponte com tabuleiro horizontal comprida e estreita, assente sobre quatro pilares em granito, aparelhados na extremidade voltada a Poente em forma de talhamares triangulares. Aparelho isódomo de silhares em granito. As guardas são igualmente em granito e o pavimento em asfalto.

Estado de Conservação:	Bom
Época:	Contemporânea
Cronologia Específica:	Séc. XX
Data de Desactivação:	Em utilização
Linha de Água:	Rio Peio
Utilização Inicial:	Civil: ponte
Utilização Actual:	Civil: ponte
Materiais:	Granito
Propriedade:	Pública: municipal
Observações:

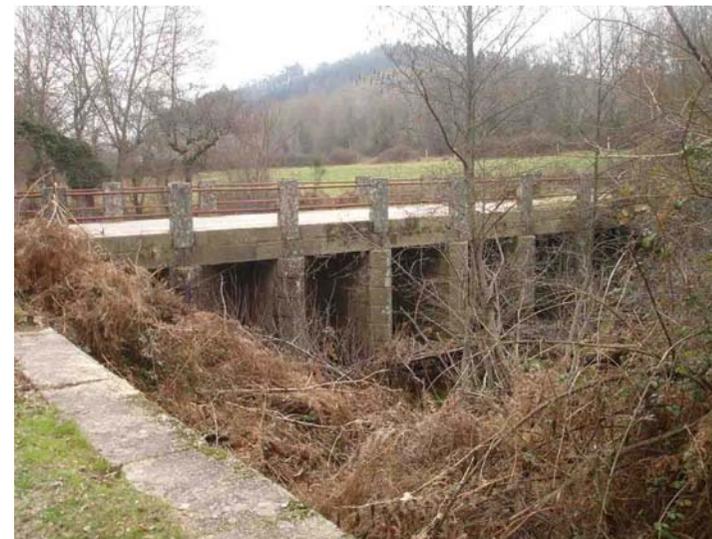
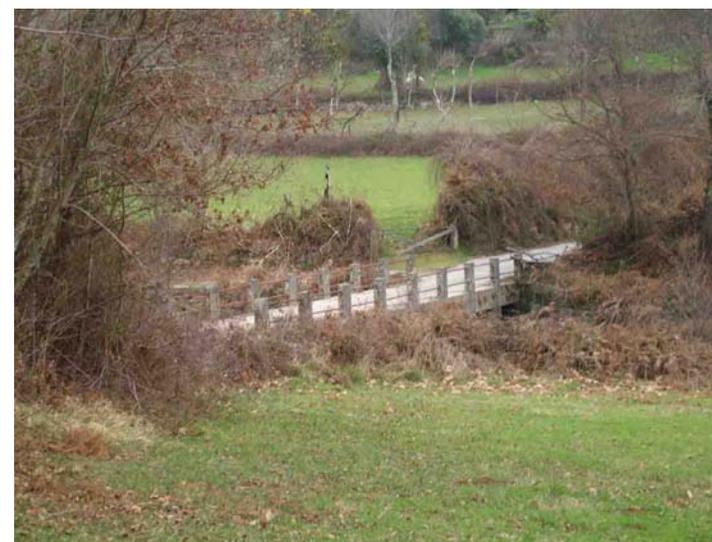
**ID:** Po.17

**Descrição:** Ponte com tabuleiro horizontal, comprida e estreita, assente sobre sete pilares em granito de secção rectangular, aparelhados na extremidade voltada a Sudeste em forma de talhamares triangulares. As guardas são constituídas por duas barras em ferro firmadas a blocos prismáticos de secção quadrangular em granito, no alinhamento dos apoios verticais do tabuleiro. Este é constituído por lajes de granito bem aparelhadas com pavimento em asfalto.

**Estado de Conservação:** Bom

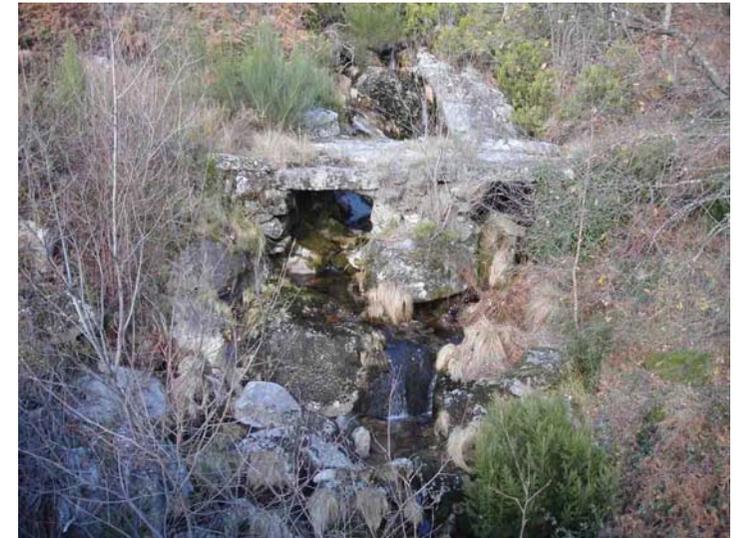
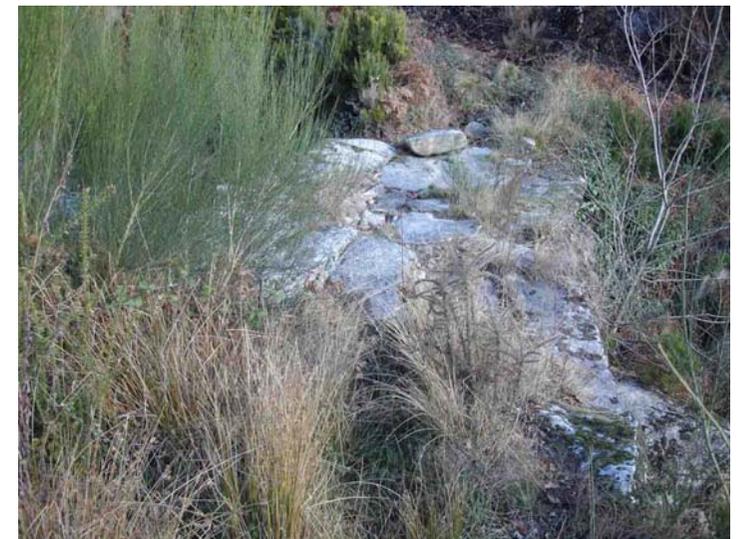
**Descrição:** Ponte de poldras em granito, bastante tosca e sem guardas. As poldras assentam sobre um pilar rectangular em alvenaria de granito, que faz toda a largura do tabuleiro.

**Estado de Conservação:** Degradada

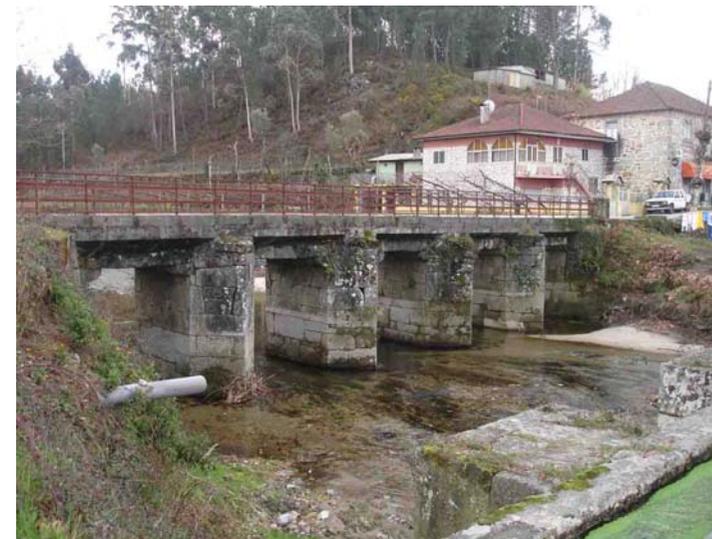
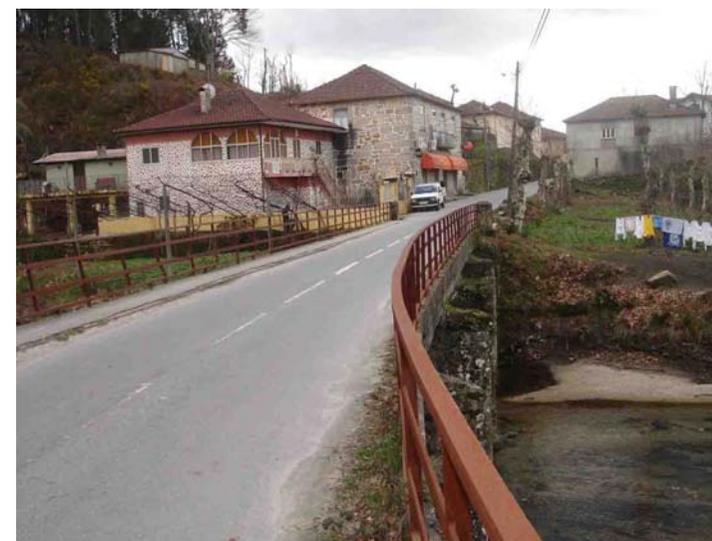
**Descrição:** Ponte comprida e estreita de perfil horizontal assente sobre quatro apoios robustos, de secção rectangular, em granito, com talhamares triangulares a Poente. O tabuleiro é um betão armado com pavimento em asfalto e guardas em ferro.

**Estado de Conservação:** Bom

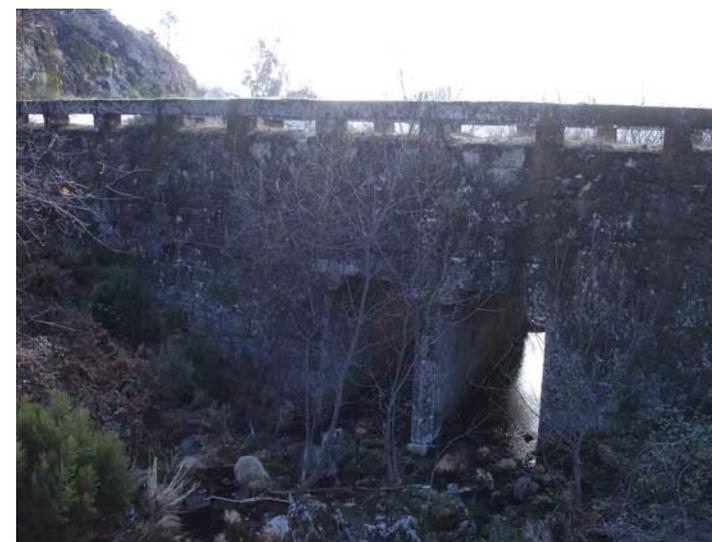
Designação:	Ponte Nova
ID:	Po.15
Lugar:	Busteliberne
Freguesia:	Cabeceiras de Basto
Hayford Gauss Datum 73 X:	11703
Hayford Gauss Datum 73 Y:	212544
Acesso:	Estrada secundária com ligação ao CM 1698.
Descrição:	Ponte com tabuleiro horizontal, estreita e comprida, assente sobre um pilar em granito de secção rectangular, em cantaria de granito, com remate triangular no sentido da corrente do Ribeiro dos Begaínhos. Aparelho pseudo-isódomo de silhares em granito. As guardas são igualmente em granito e o pavimento em asfalto.
Estado de Conservação:	Bom
Época:	Contemporânea
Cronologia Específica:	Década de 60 (séc. XX)
Data de Desactivação:	Em utilização
Linha de Água:	Ribeiro dos Begaínhos
Utilização Inicial:	Civil: ponte
Utilização Actual:	Civil: ponte
Materiais:	Granito e asfalto
Propriedade:	Pública: municipal
Observações:

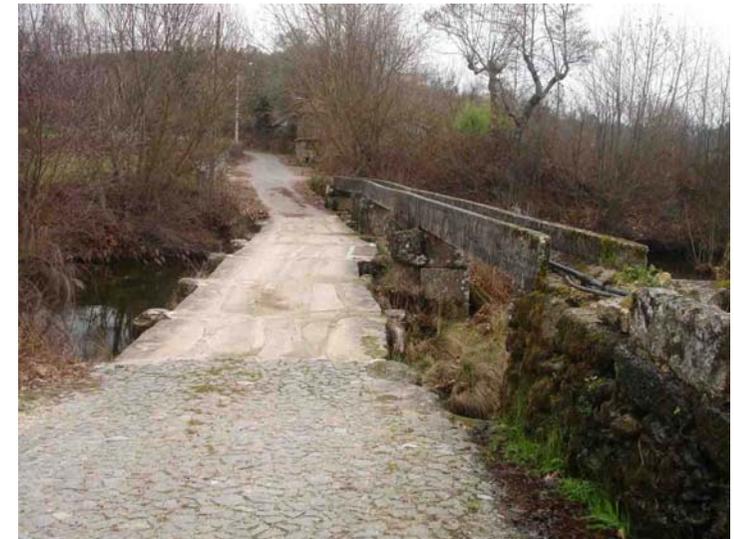
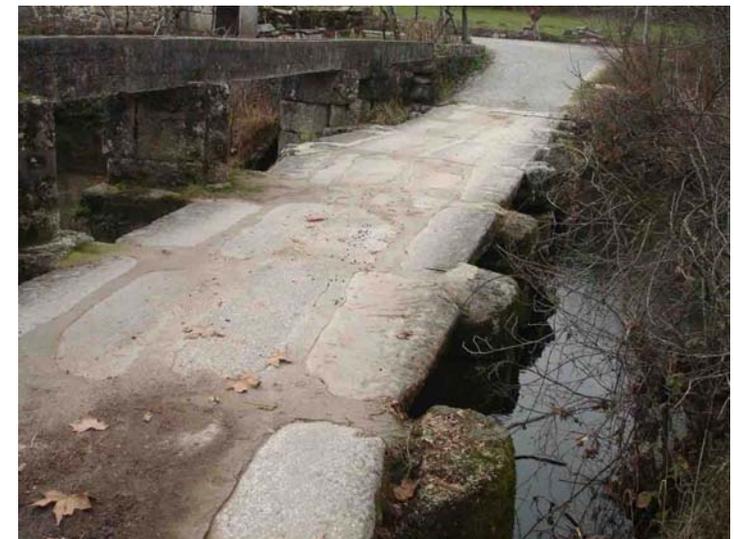
Designação:	Ponte de Encosturas
ID:	Po.14
Lugar:	Encosturas
Freguesia:	Cabeceiras de Basto
Hayford Gauss Datum 73 X:	9195
Hayford Gauss Datum 73 Y:	208575
Acesso:	Na passagem de um arruamento interno do lugar de Encosturas, com ligação à EN 205, sobre o Rio Peio.
Descrição:	Ponte de poldras em granito relativamente desgastadas, sem guardas, com juntas consolidadas a argamassa de cimento. As poldras assentam sobre cinco pilares em granito que fazem toda a largura do tabuleiro, de remate semi-circular. Ao lado da ponte, com uma estrutura independente passa uma levada sem designação própria que vai regar propriedades da Quinta de Bouças.
Estado de Conservação:	Razoável
Época:	Moderna/Contemporânea
Cronologia Específica:	Indeterminada
Data de Desactivação:	Em utilização
Linha de Água:	Rio Peio
Utilização Inicial:	Civil: ponte
Utilização Actual:	Civil: ponte
Materiais:	Granito
Propriedade:	Pública: municipal
Observações:

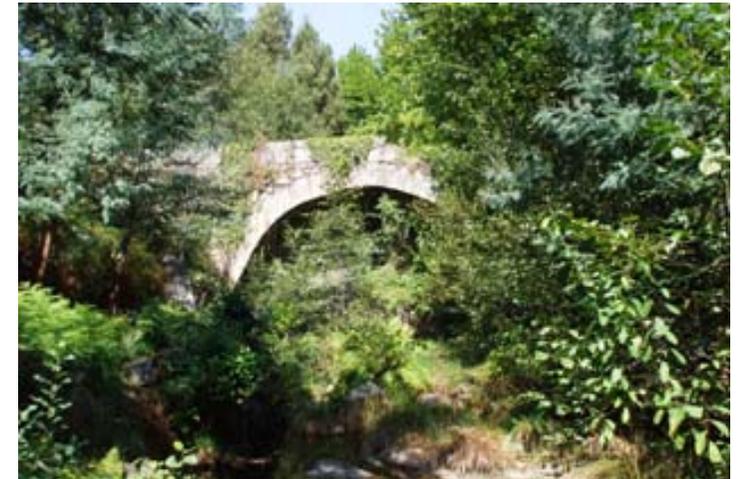
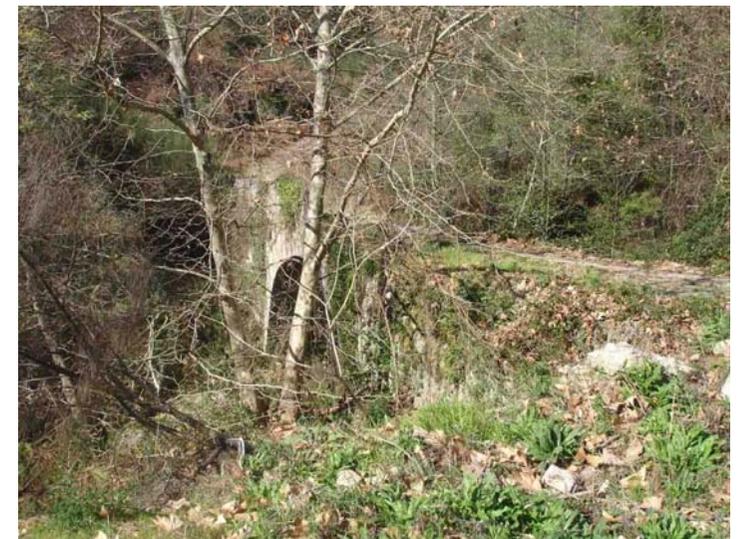
Designação:	Ponte das Tábuas / Ponte sob o Rio Moimenta
ID:	Po.25
Lugar:	Moimenta
Freguesia:	Cavez
Hayford Gauss Datum 73 X:	20256
Hayford Gauss Datum 73 Y:	205312
Acesso:	Através da E.N. 206.
Descrição:	Ponte de tabuleiro horizontal sobre arco pleno. No intradorso do arco encontram-se visíveis os agulheiros para apoio do cimbres. Guarda plena em cantaria.
Estado de Conservação:	Degradada
Época:	Medieval / Moderna
Cronologia Específica:	Sécs. XIII - XVI
Data de Desactivação:	Indeterminada
Linha de Água:	Ribeira de Moimenta
Utilização Inicial:	Civil: ponte
Utilização Actual:	Civil: ponte
Materiais:	Granito
Propriedade:	Pública: municipal
Observações:	1584, 4 Abril - a ponte das Tábuas é referenciada nos assentos da Mitra de Braga. Inventariado no IPA com CNS 4328; IPPAR; DGEMN nºPT010304070006

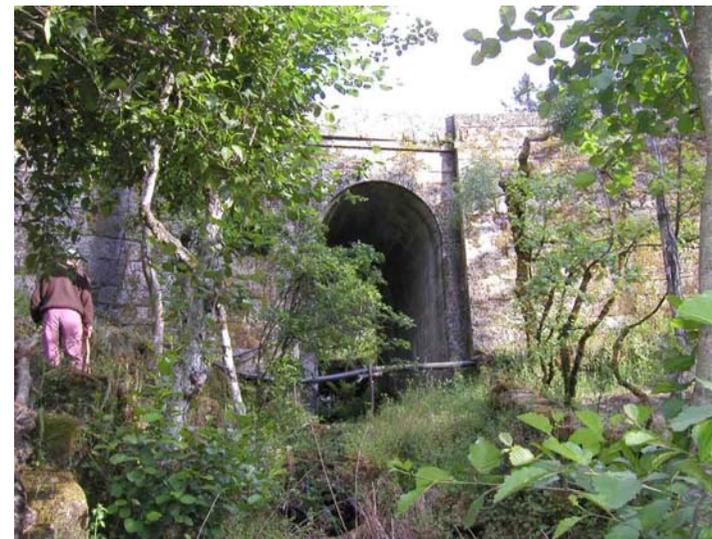
**Descrição:** Ponte com tabuleiro horizontal relativamente largo, assente sobre um arco central de volta perfeita, com aduelas largas e extradorso regular. Aparelho isódomo de silhares em granito. As guardas são igualmente em silharia de granito e o pavimento em asfalto.

**Estado de Conservação:** Bom

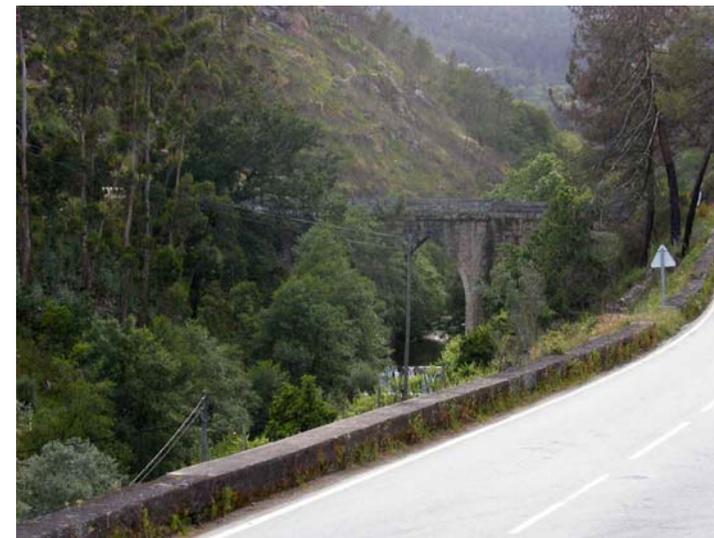
**Descrição:** Ponte com tabuleiro horizontal, assente sobre um arco quebrado, com aduelas estreitas e extradorso regular. Aparelho isódomo de silhares em granito. As guardas eram igualmente em silharia de granito, mas foram substituídas por betão. O pavimento é em asfalto.

**Estado de Conservação:** Bom

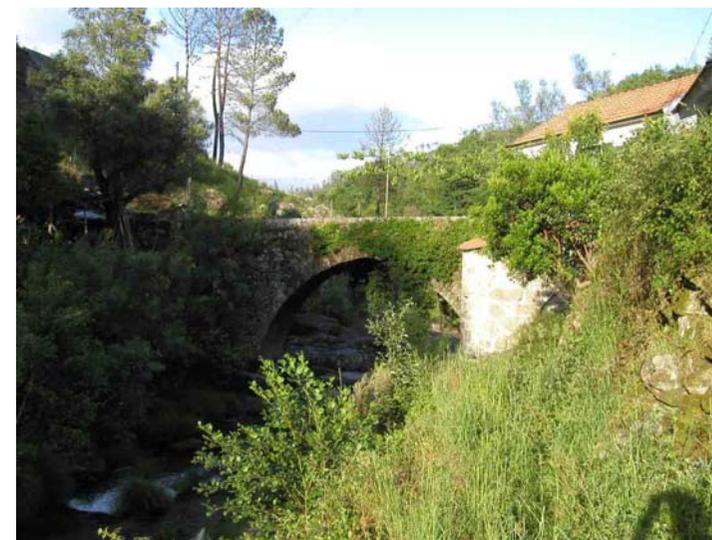
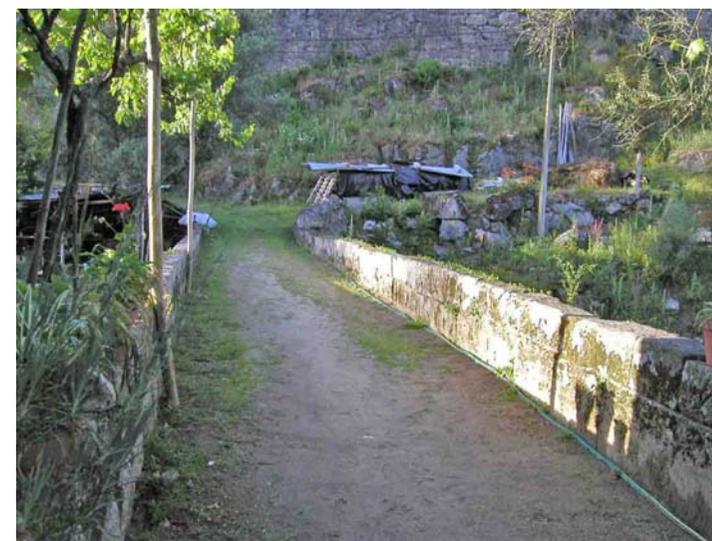
**Descrição:** Ponte de tabuleiro horizontal sobre um único arco pleno. As aduelas são estreitas e compridas com o extradorso irregular. As guardas são de cantaria de granito e o pavimento é de terra e saibro compactado. Tem uma inscrição em caracteres góticos.

Estado de Conservação:	Razoável
Época:	Medieval
Cronologia Específica:	Séc. XIII / XIV
Data de Desactivação:	Em utilização
Linha de Água:	Ribeira de Cavez
Utilização Inicial:	Civil: ponte
Utilização Actual:	Civil: ponte
Materiais:	Granito
Propriedade:	Pública: municipal

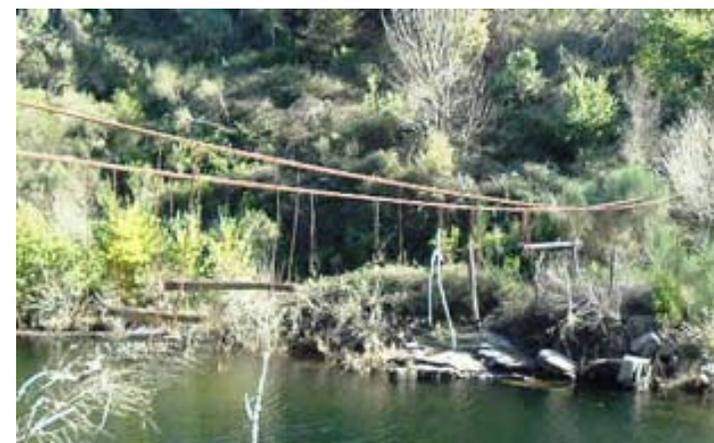
**Descrição:** A Ponte de Padroselos liga as freguesias de Santo Aleixo de Além Tâmega (Ribeira de Pena) a Gondiaães (Cabeceiras de Basto). Com o seu encerramento, a ponte deixou de ter utilidade atingindo um avançado estado de degradação. Apesar do seu estado de degradação actual ainda se podem ver vestígios dos barrotes que sustentavam o pavimento, muito provavelmente também de madeira. Nos cabos e pendurais foi possível identificar sinais de corrosão.

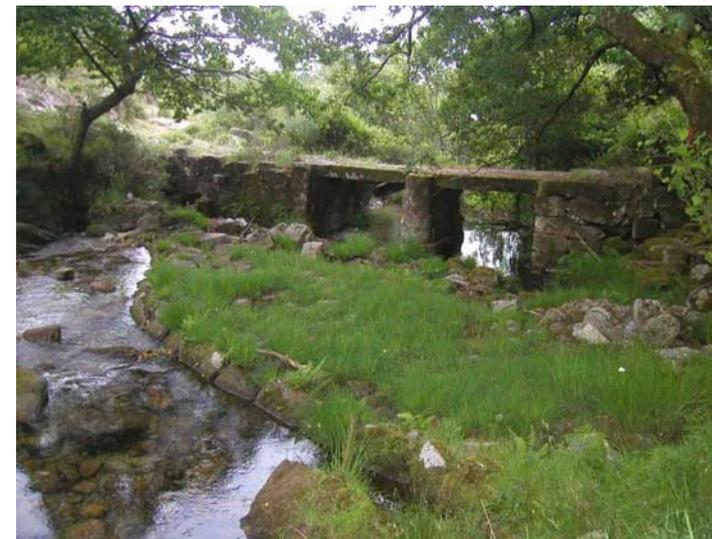
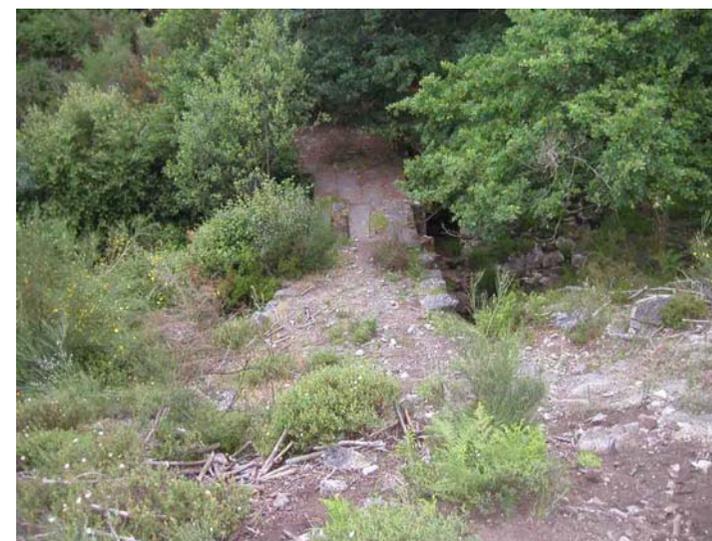
**Descrição:** Ponte de poldras em granito bem aparelhado, relativamente desgastadas, sem guardas. As poldras assentam sobre um pilar rectangular em granito, com remates semicirculares que fazem toda a largura do tabuleiro, e nas margens sobre paramentos em alvenaria de granito.

**Estado de Conservação:** Razoável

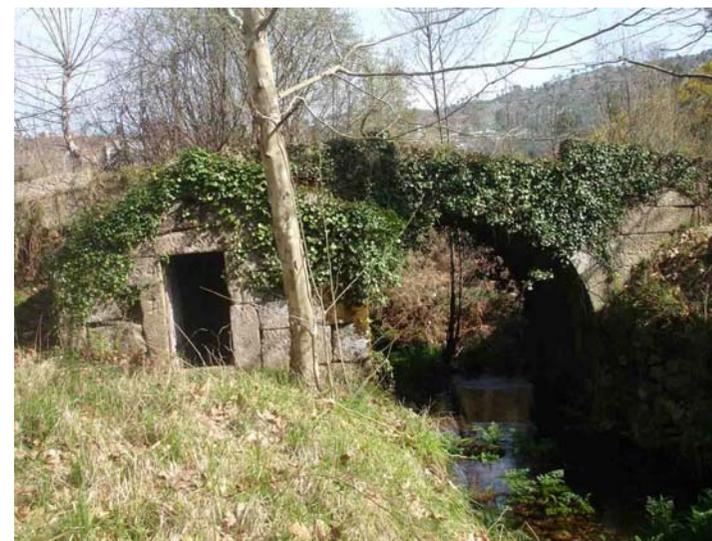
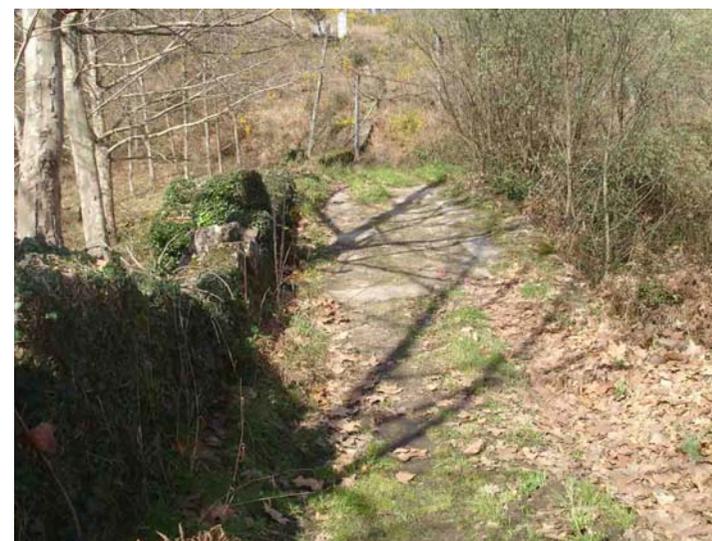
Designação:	Ponte da Pontinha
ID:	Po.32
Lugar:	Carrapata
Freguesia:	Pedraça
Hayford Gauss Datum 73 X:	15618
Hayford Gauss Datum 73 Y:	202183
Acesso:	Caminho secundário de ligação entre a Carrapata e o Arco de Baúlhe.
Descrição:	Ponte de tabuleiro em cavalete assente sobre um arco central de volta redonda, com aduelas curtas e extradorso regular. Aparelho regular, em cantaria, com fiadas pseudo-isódomas. Pavimento composto por lajes de granito, sumariamente aparelhadas e nalguns pontos bastante desgastadas.
Estado de Conservação:	Bom
Época:	Medieval/Moderna
Cronologia Específica:	Indeterminada
Data de Desactivação:	Em utilização
Linha de Água:	Ribeira de Campelo
Utilização Inicial:	Civil: ponte
Utilização Actual:	Civil: ponte
Materiais:	Granito
Propriedade:	Indeterminada
Observações:

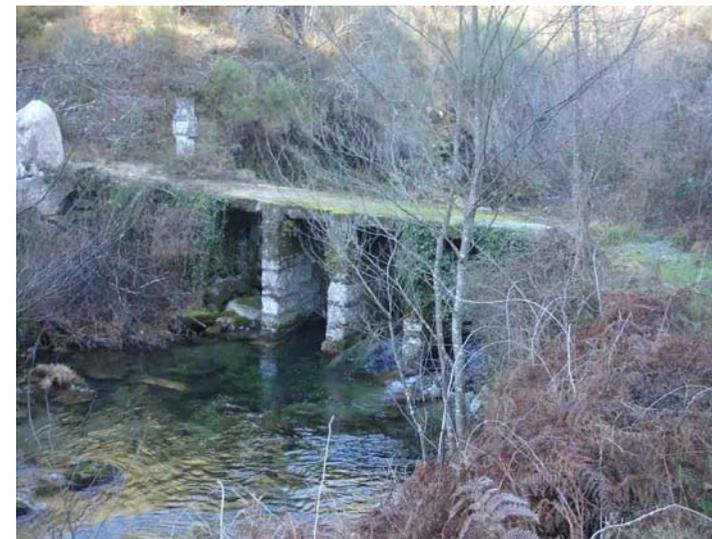
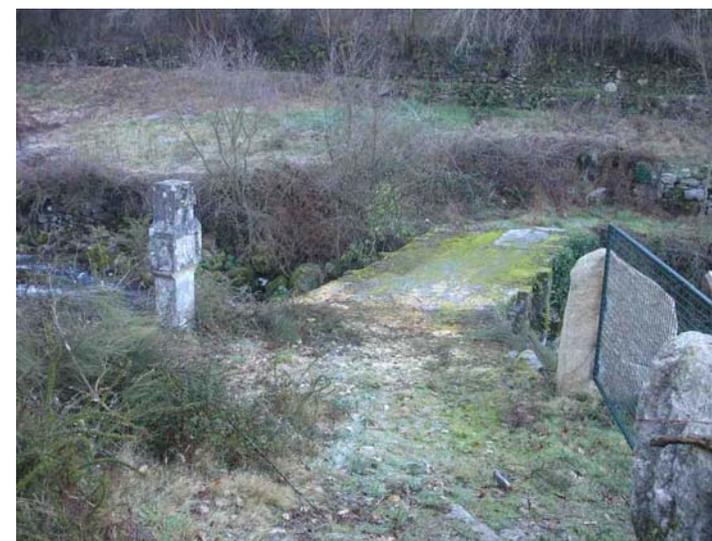
**Descrição:** Ponte de poldras em granito bem aparelhado, relativamente desgastadas, sem guardas. No geral o aparelho é regular, com algumas fiadas pseudo-isódomas. As poldras assentam sobre três pilares rectangulares em granito, que fazem toda a largura do tabuleiro.

Estado de Conservação:	Razoável
Época:	Contemporânea
Cronologia Específica:	1953
Data de Desactivação:	Em utilização (mas secundarizada)
Linha de Água:	Ribeira da Urtigueira
Utilização Inicial:	Civil: ponte
Utilização Actual:	Civil: ponte
Materiais:	Granito
Propriedade:	Pública: municipal

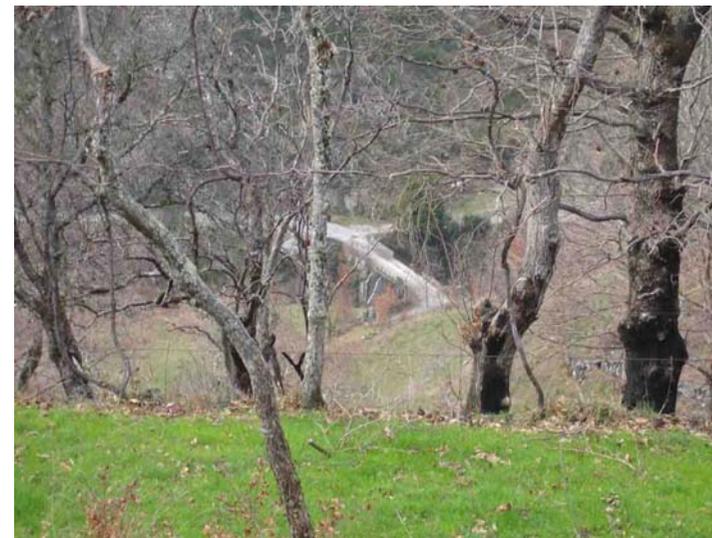
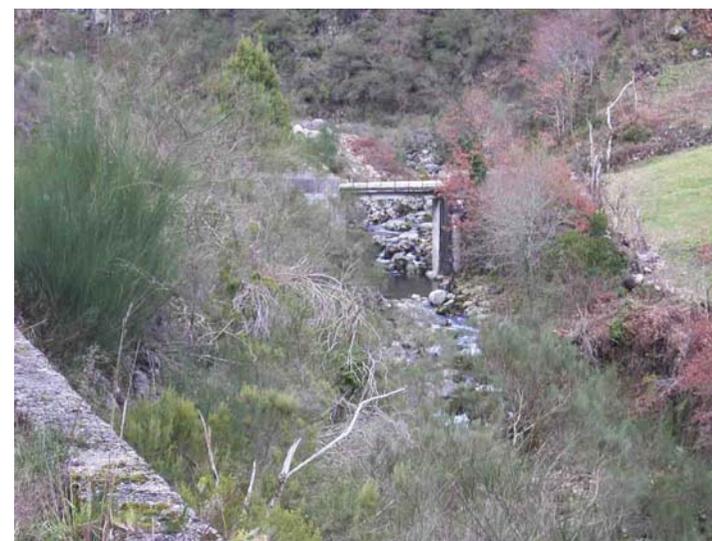
**Descrição:** Ponte comprida e estreita de perfil horizontal, assente sobre um pilar de betão armado de secção rectangular. O tabuleiro, igualmente em betão, é pavimentado a asfalto, e protegido lateralmente por guardas metálicas.

**Estado de Conservação:** Razoável

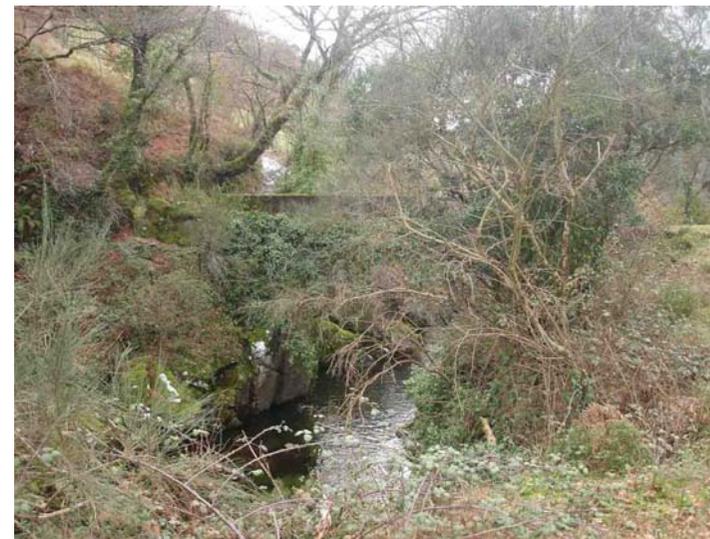
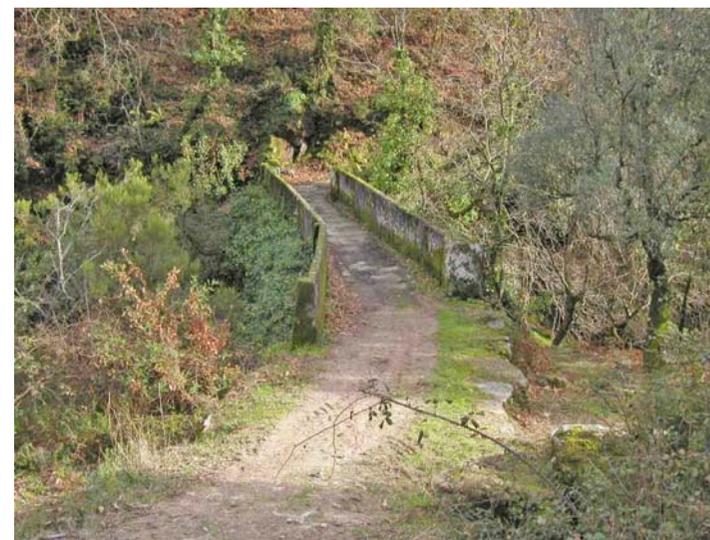
**Descrição:** Ponte de tabuleiro em plano assente sobre um arco em cantaria. Aparelho regular, com fiadas pseudo-isódomas. Pavimento lajeado e guardas de betão.

**Estado de Conservação:** Razoável

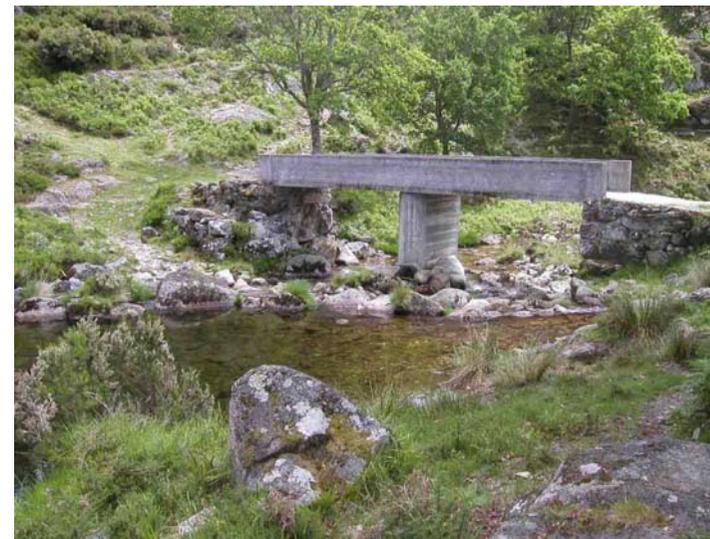
**Descrição:** A estrutura da ponte é em betão armado. Trata-se de uma ponte de construção recente, que veio substituir a antiga Ponte de Esteves que havia derrocado.

**Estado de Conservação:** Razoável
