**Tipologia** ARQUITECTURA CIVIL PÚBLICA

**Tipo de Sítio** PONTE

Plano Estratégico de Desenvolvimento Integrado do Espaço Rural e Florestal do Concelho de Cabeceiras de Basto  
INVENTARIAÇÃO DOS RECURSOS E INICIATIVAS DE DESENVOLVIMENTO RURAL

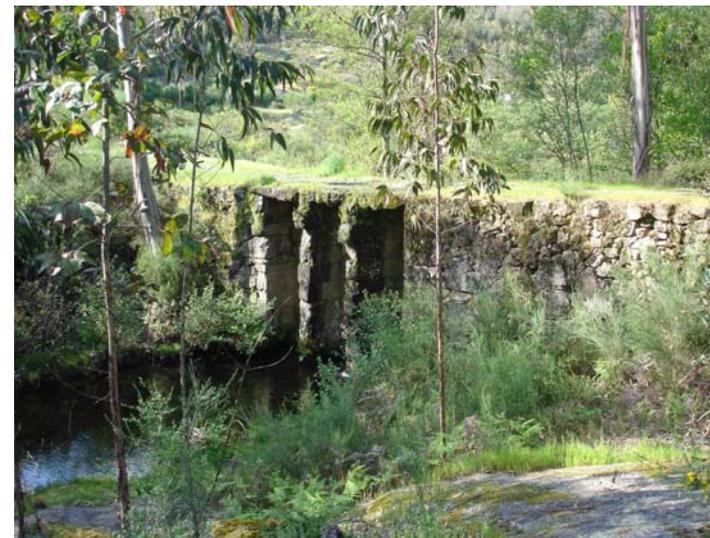
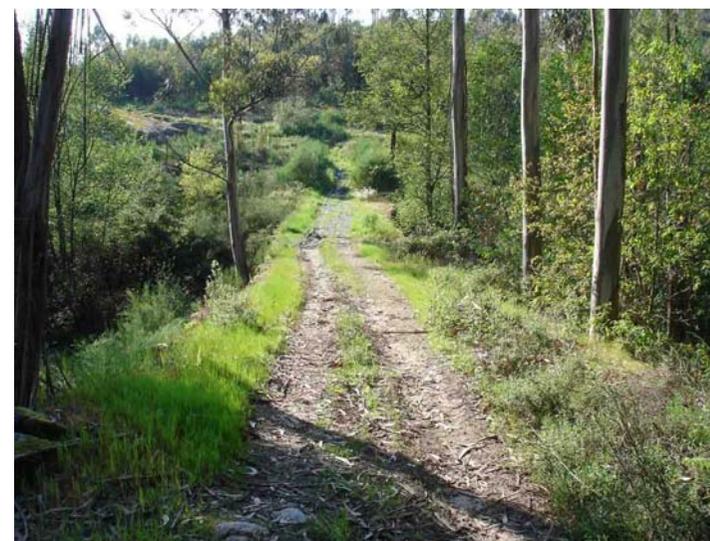
Designação:	Ponte Velha de Campelos
ID:	Po.41
Lugar:	Campelos - Leiradas
Freguesia:	Riodouro
Hayford Gauss Datum 73 X:	15129
Hayford Gauss Datum 73 Y:	206297
Acesso:	Caminho secundário a partir da EM 519.
Descrição:	Ponte de poldras em granito relativamente tosco, sem guardas. No geral o aparelho em alvenaria de granito é irregular. As poldras assentam sobre dois pilares rectangulares em granito, relativamente tosco, bastante altos, que fazem toda a largura do tabuleiro.
Estado de Conservação:	Razoável
Época:	Moderna
Cronologia Específica:	Indeterminada
Data de Desactivação:	Indeterminada
Linha de Água:	Ribeira de Asnela
Utilização Inicial:	Civil: ponte
Utilização Actual:	Civil: ponte
Materiais:	Granito
Propriedade:	Pública: municipal
Observações:

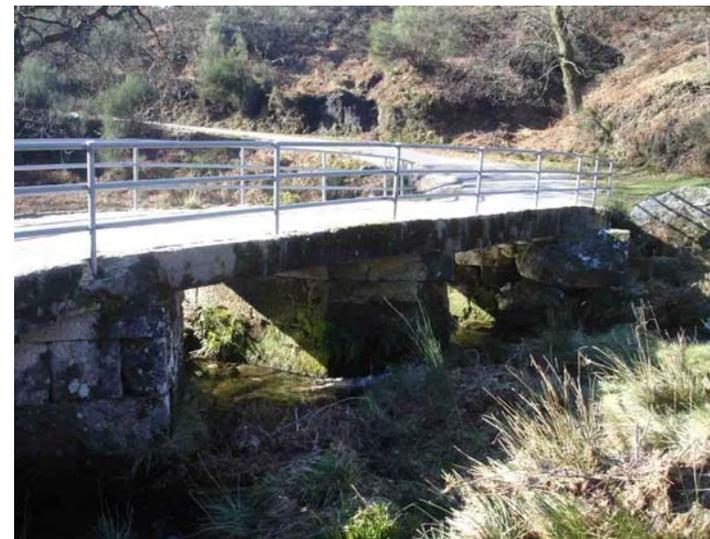
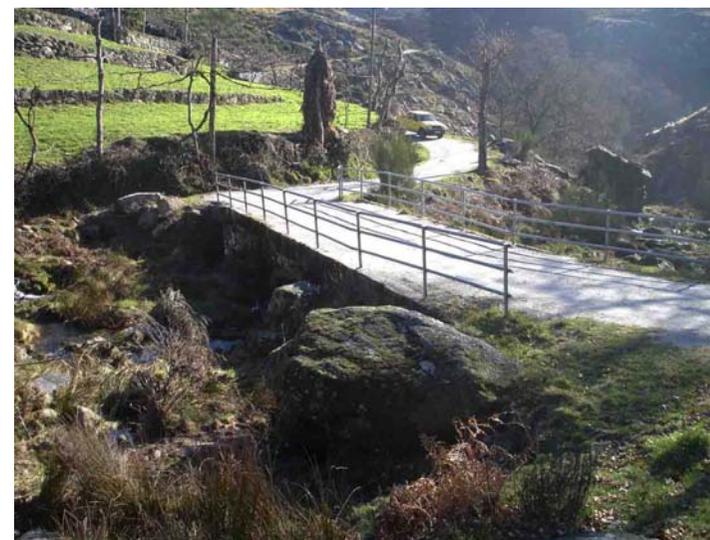
Designação:	Ponte de Porto
ID:	Po.42
Lugar:	Porto Chães
Freguesia:	Riodouro
Hayford Gauss Datum 73 X:	14689
Hayford Gauss Datum 73 Y:	212214
Acesso:	Acesso a partir de um caminho que parte da estrada ER 311-1 com direcção a Porto Chães.
Descrição:	Ponte com tabuleiro horizontal assente sobre dois apoios em granito em forma de talhamares triangulares voltados a Norte. O tabuleiro é uma laje de betão com pavimento em asfalto. Possui guardas em ferro.
Estado de Conservação:	Bom
Época:	Contemporânea
Cronologia Específica:	Indeterminada
Data de Desactivação:	Em utilização
Linha de Água:	Corgo da Canoa
Utilização Inicial:	Civil: ponte
Utilização Actual:	Civil: ponte
Materiais:	Granito, betão armado e guarda corpos metálico.
Propriedade:	Pública: municipal
Observações:
