# MOINHOS DE CABECEIRAS DE BASTO

APONTAMENTOS DE CONSERVAÇÃO - ANEXO

Estágio realizado no período de seis meses na Câmara Municipal de Cabeceiras de Basto (DEPA – Divisão de Estudos, Planeamento e Ambiente) sob a responsabilidade do Arquitecto Miguel Gomes

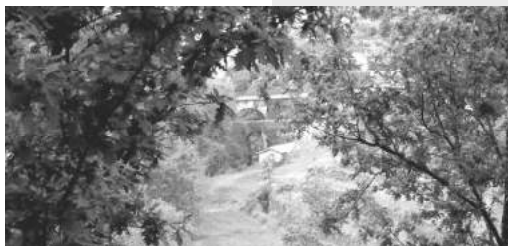
03

já não existe  
em ruína  
razoável (desactivado)  
razoável (a funcionar)  
adaptado a outra função

Encontra-se junto da Ponte Nova e de uma antiga ponte de um só arco em cantaria, actualmente desactivada.

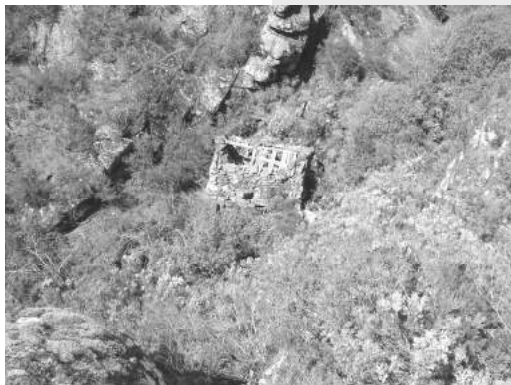
Ainda possui vestígios da antiga cobertura em colmo.

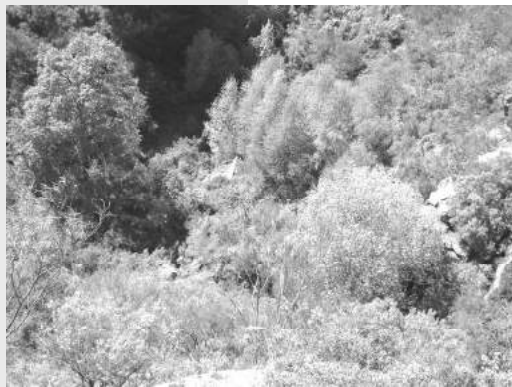
Era um antigo pisão, que depois foi transformado em moinho. Um pouco abaixo do moinho localiza-se o acude de Levada de Vibora, que foi reconstruído em betão na década de 70.

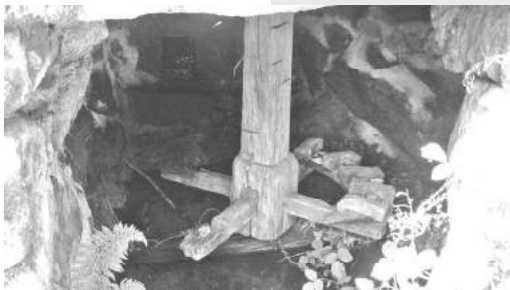
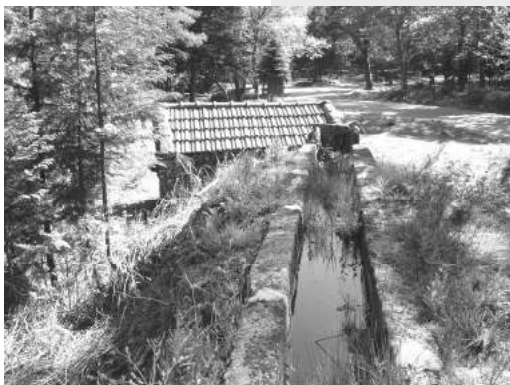
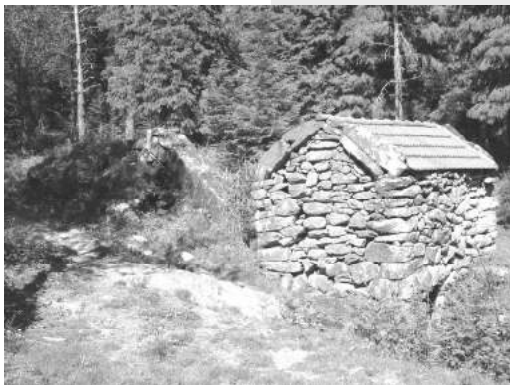
20

Inserir-se na área de Lazer de Moinhos do Rei. Encontra-se junto do cruzamento de duas antigas vias ligação entre os pequenos povoados, daí o nome Moinho do Cruzeiro.

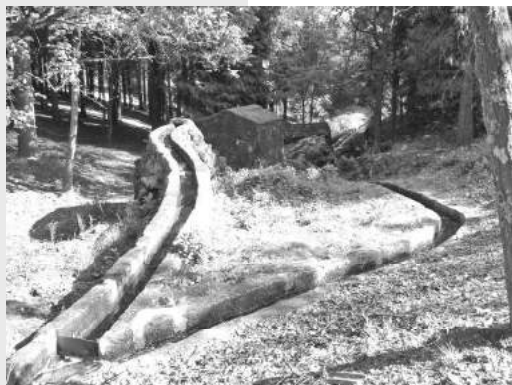
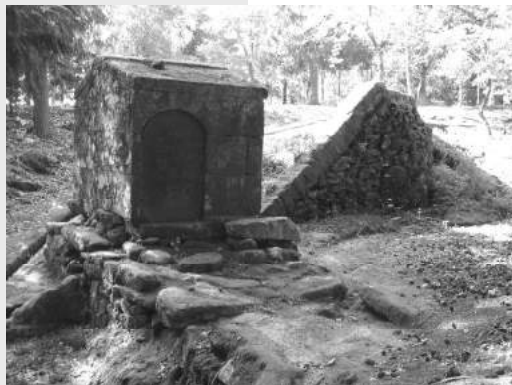
21

Inserir-se na área de Lazer de Moinhos de Rei

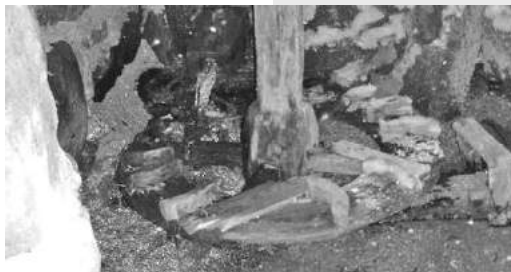
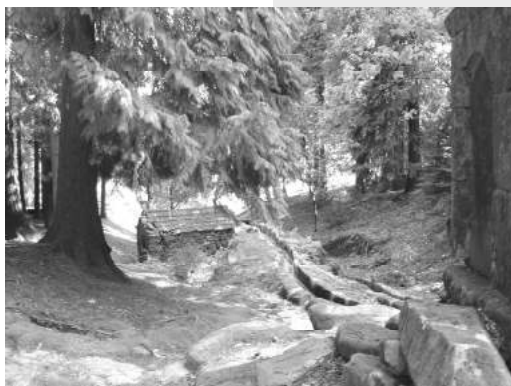
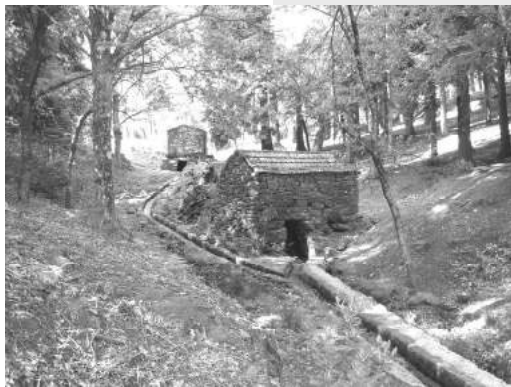
22

Inserir-se na Área de Lazer de Moinhos do Rei.

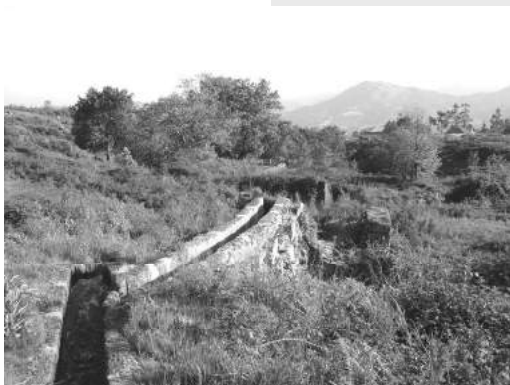
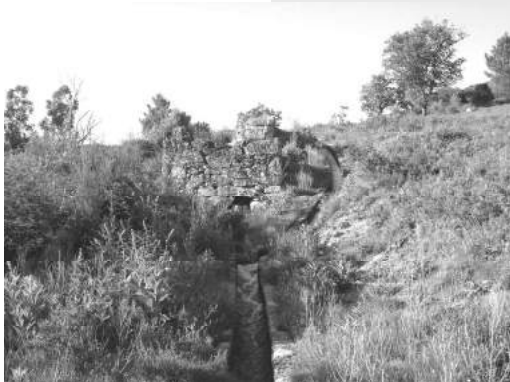
Era uma moagem para fora, desactivada há muitos anos. Moinho que inicia a última sequência de moinhos da Levada de Vibora, já à entrada do lugar de Abadim.

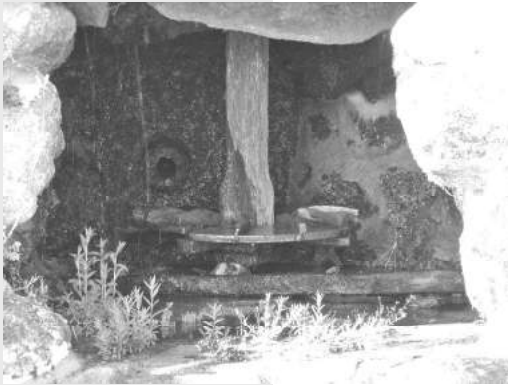
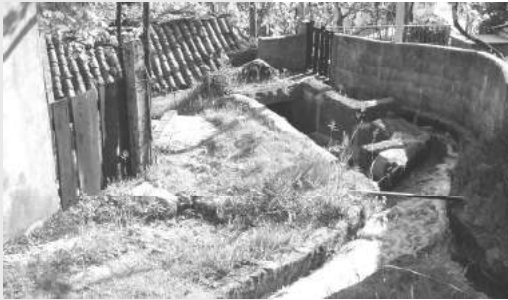
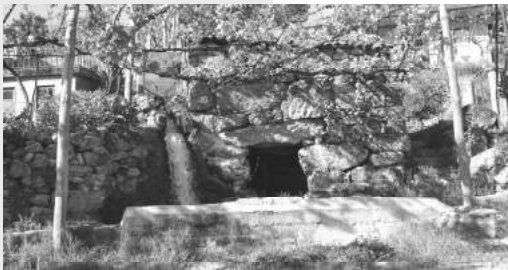
## moinho da igreja

**estado de conservação**  
 já não existe  
 em ruína  
 razoável (desactivado)  
 razoável (a funcionar)  
 adaptado a outra função

**particularidade**  
 Último moinho da carreira de moinhos da Levada de Vibora. Já dentro do povoado.

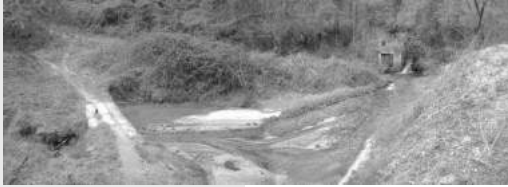
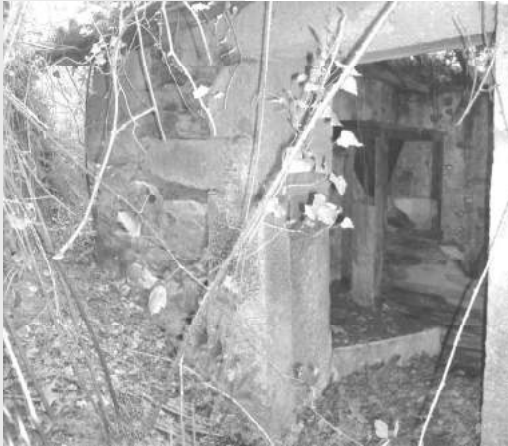
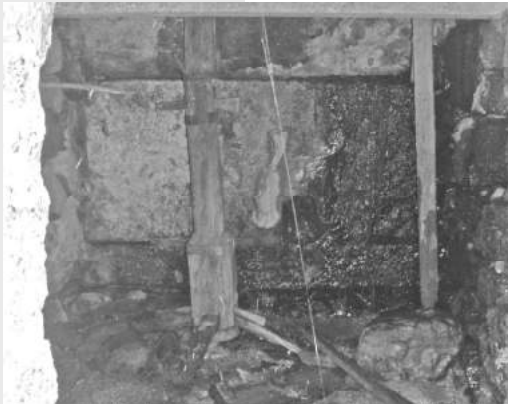
## moinho

**estado de conservação**  
já não existe  
em ruína  
razoável (desactivado)  
razoável (a funcionar)  
adaptado a outra função

**particularidade**  
localiza-se junto de um pequeno pontilhão,  
não era utilizado por todos os caseiros da casa, só os  
"jornaleiros" tinham direito ao seu usufruto.

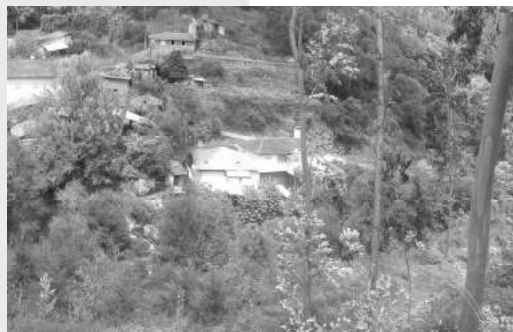
encontra-se associado a uma habitação

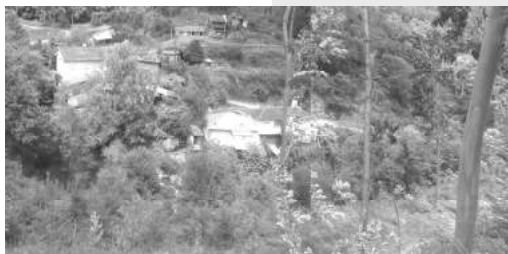
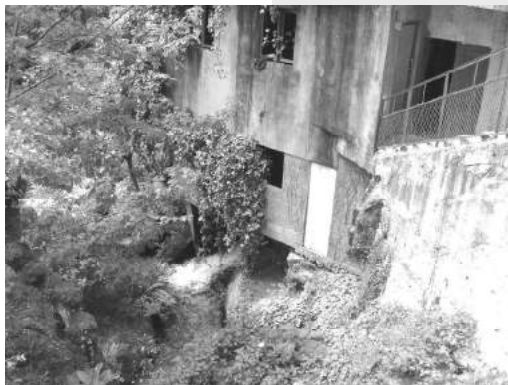
O moinho, que se encontrava integrado numa habitação, foi recentemente transformado em cozinha. Os engenhos foram vendidos.

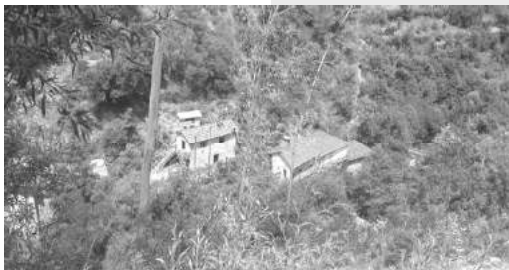
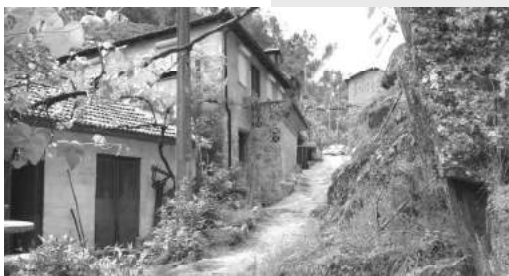
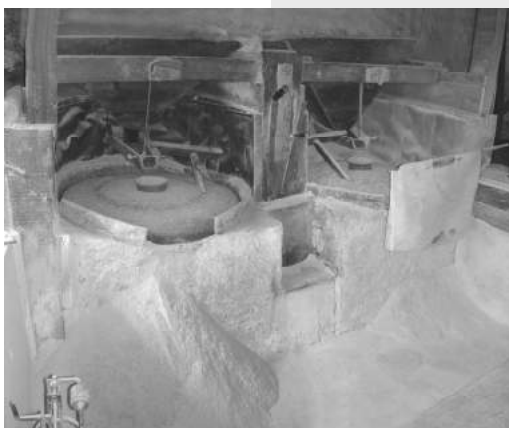
Apesar de ter açude próprio, o seu mau estado implica que este recorra à levada do moinho que o antecede.  
A proprietária é descendente de uma família de moleiros.

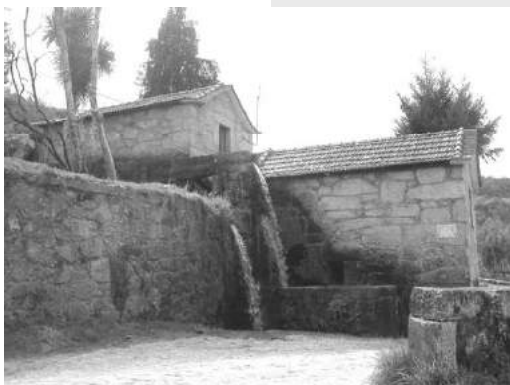
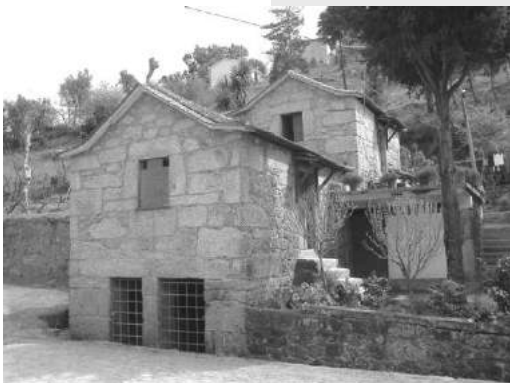
uma das moendas seria tocada por uma roda vertical de propulsão superior, já desaparecida

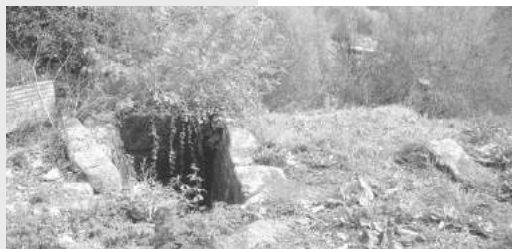
encontra-se próximo de uma ponte em pedra actualmente  
parcialmente destruída

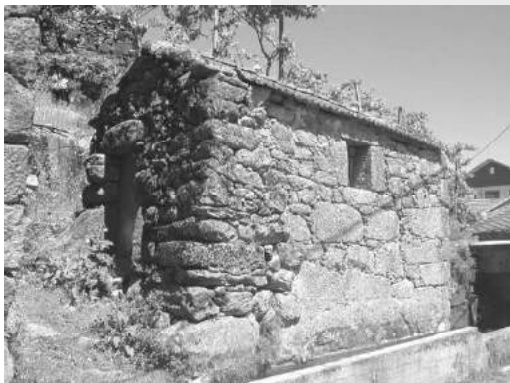
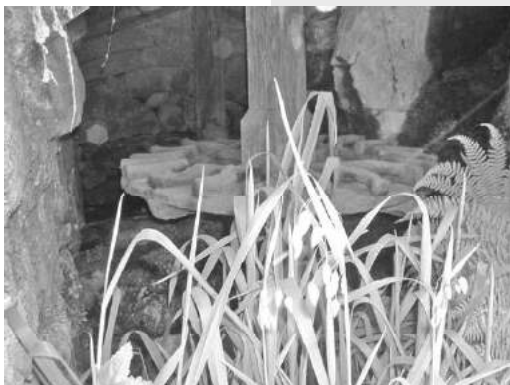
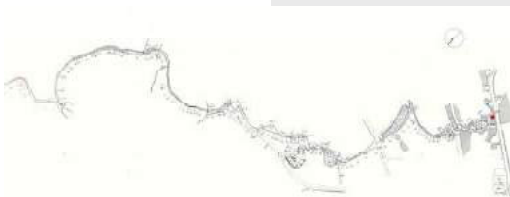
## moinho do sapateiro

já não existe  
em ruína  
razoável [desactivado]  
razoável [a funcionar]  
adaptado a outra função

É o último moinho da "carreira" de moinhos da Levada da Foz do Covato. Já se encontra dentro do povoado, no lugar de Vila Boa.

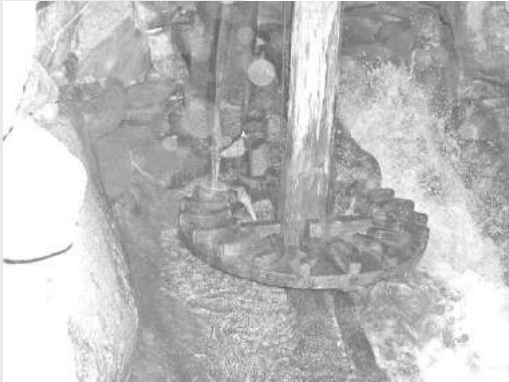
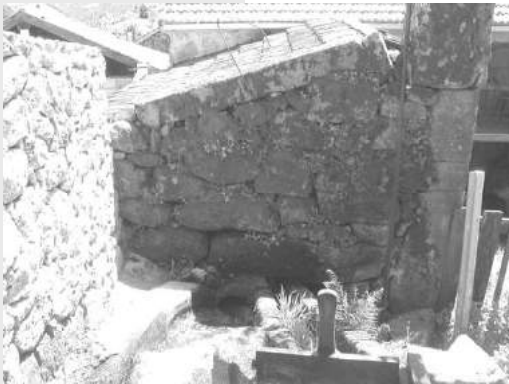
## moinho da sara

já não existe  
em ruína  
razoável [desactivado]  
razoável (a funcionar)  
adaptado a outra função

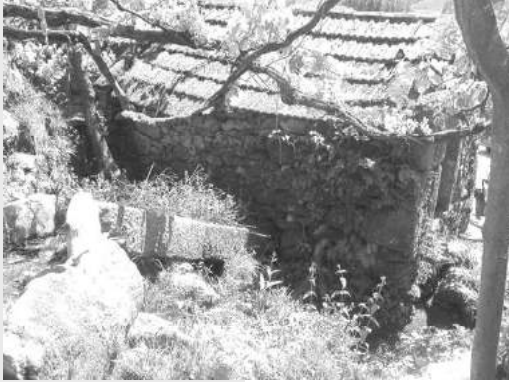
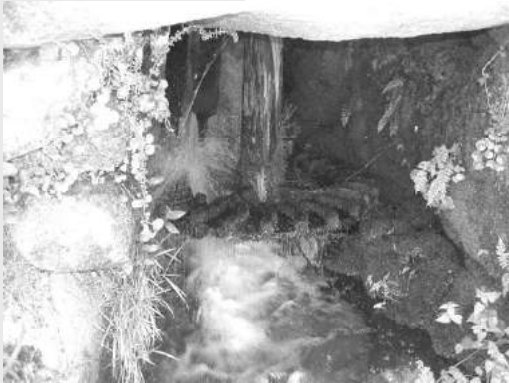
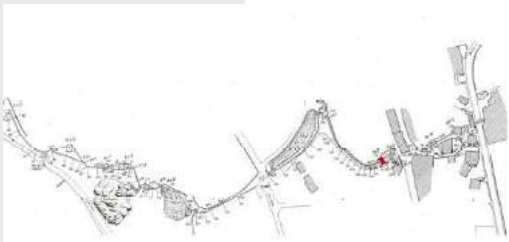
## moinho da casa do dixé

já não existe  
em ruína  
razoável [desactivado]  
razoável [a funcionar]  
adaptado a outra função

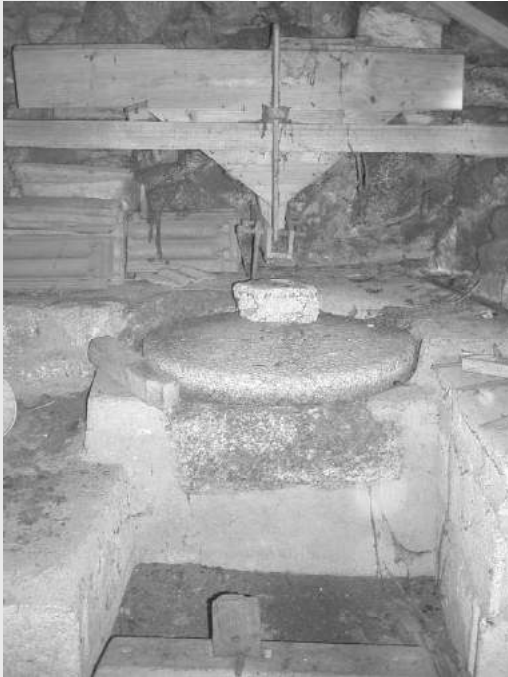
12

**estado de conservação**  
 já não existe  
 em ruína  
 razoável (desactivado)  
 razoável (a funcionar)  
 adaptado a outra função

**particularidade**  
 Funciona muito esporadicamente.

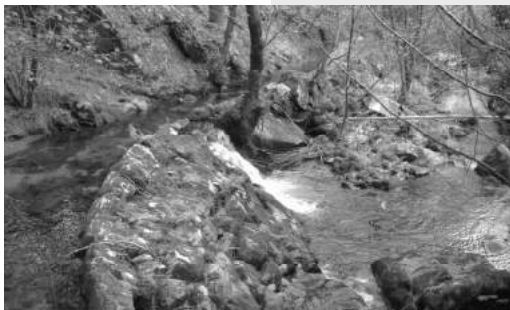
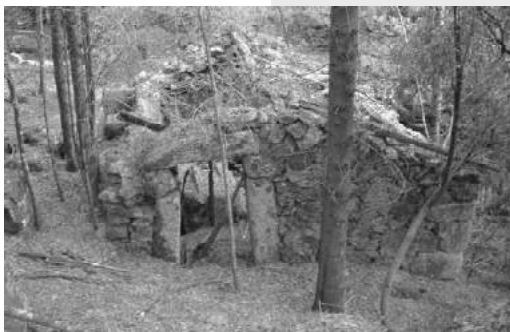
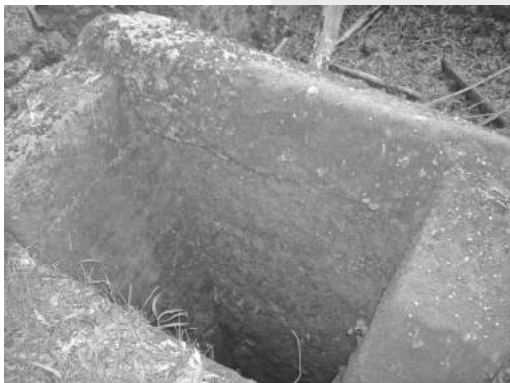
Moinho de dimensões muito reduzidas.

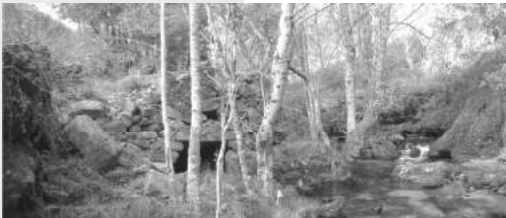
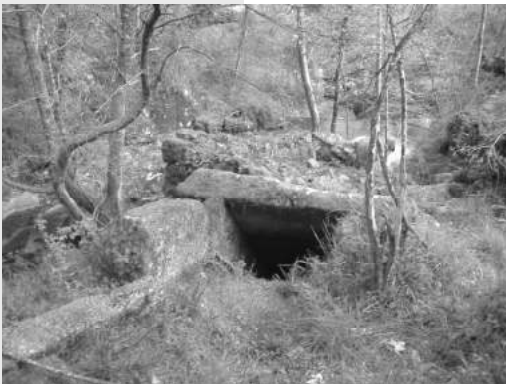
O cubo era aparte do moinho mais bem conservada de toda a construção

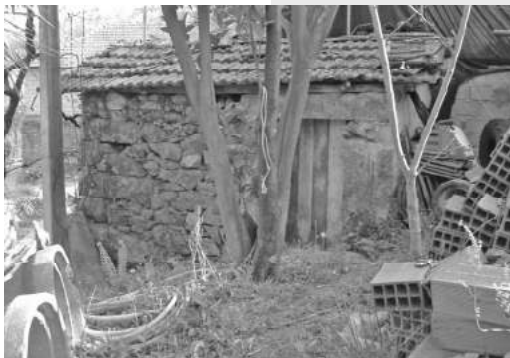
Deixou de funcionar em 1994, devido a construção da central hidroeléctrica.

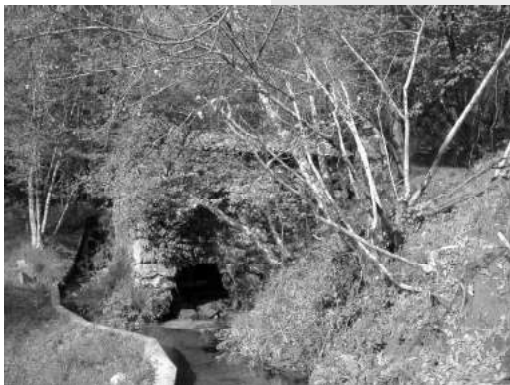
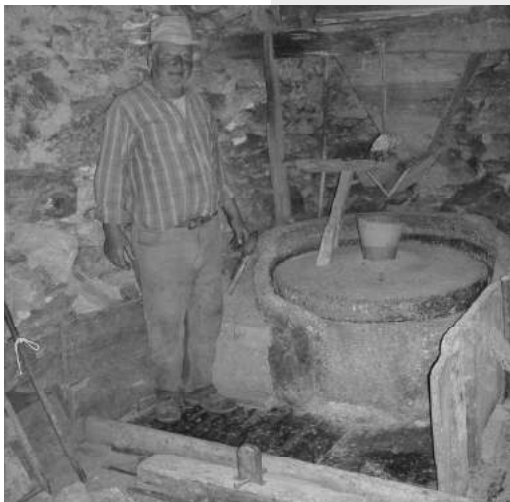
O moinho por vezes tinha que ser guardado durante a noite porque era assaltado. Os assaltantes retiravam as pedras da parede e entravam.

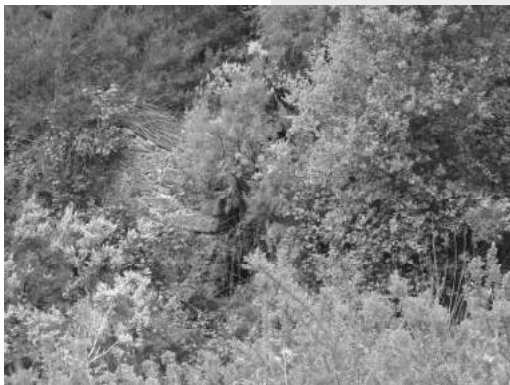
Não foi possível confirmar no seu interior devido a vegetação.  
Ainda conserva vestígios da antiga cobertura em colmo.

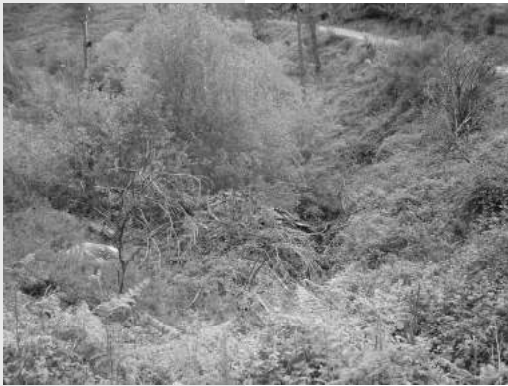
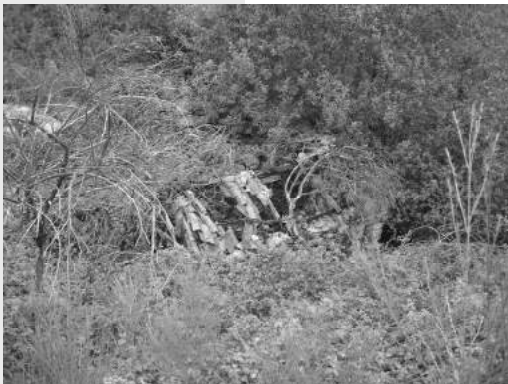
**particularidade**  
 Há dados que não foram possíveis confirmar devido a densidade da vegetação.

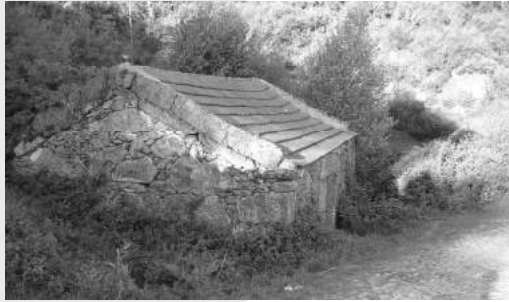
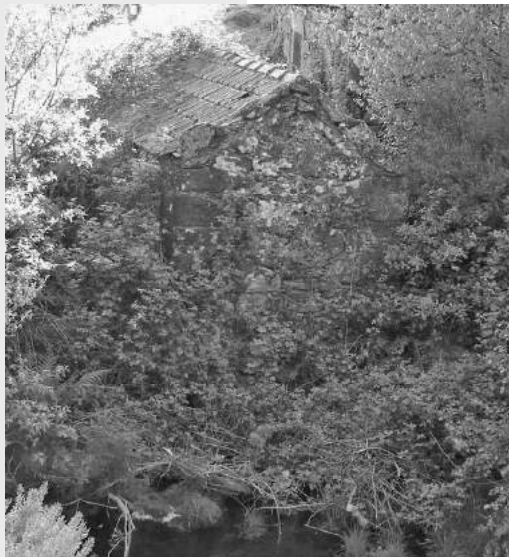
## moinho do rio

Encontra-se em condições de funciona mas não o faz há 20 anos .

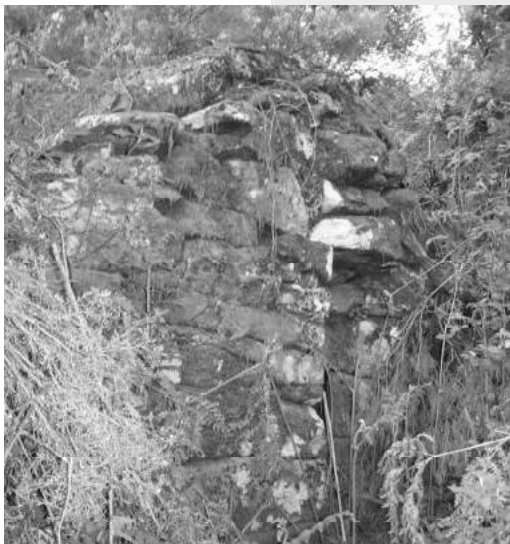
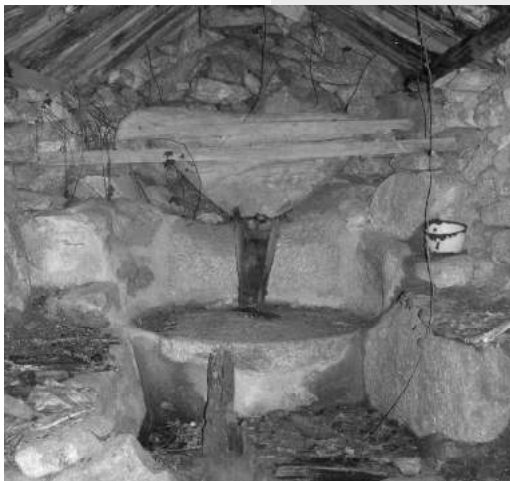
## moinho do pedro

Tinha uma mó muito fina com uma pedra especial que conseguia moer o grão ainda verde, era necessário esperar que secasse. A mó foi roubada e o proprietário identificou-a num restaurante da região a servir de mesa.

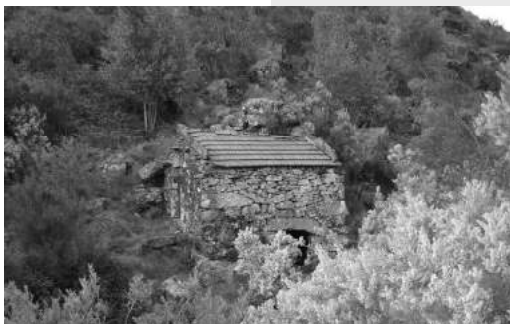
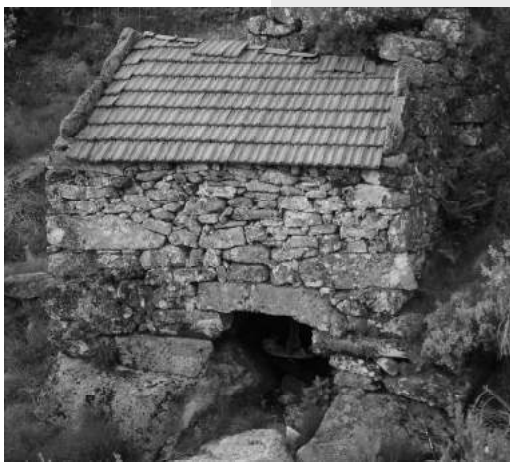
## moinho das fetches

Não funciona há muito tempo mas encontra-se em condições de funcionar.

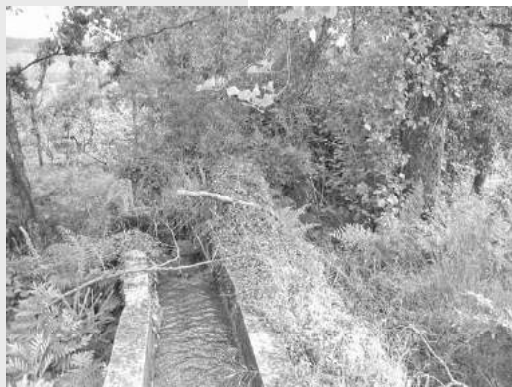
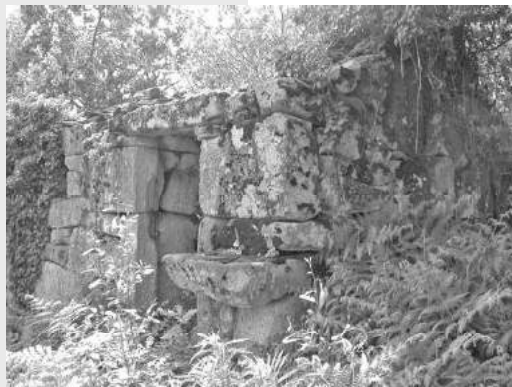
"Moía muitas vezes em vão", pedra contra pedra.

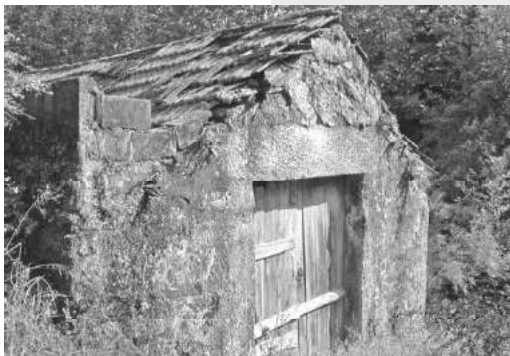
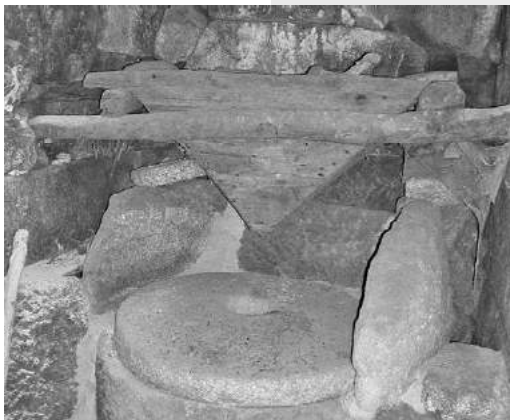
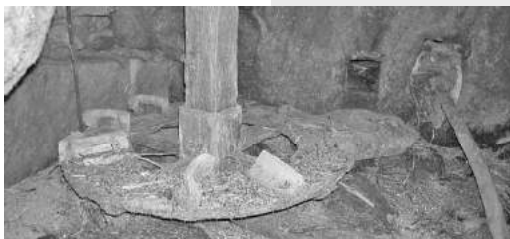
Localiza-se próximo da Ponte da Misarela. A ponte era muito procurada para resolver problemas de infertilidade.

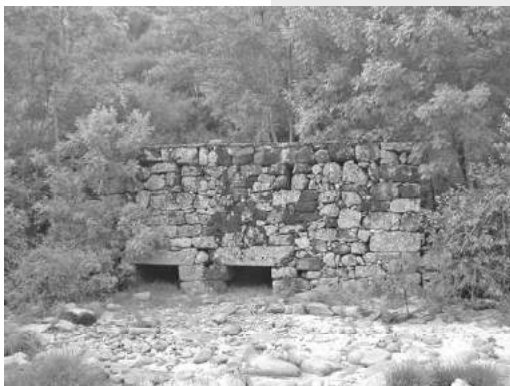
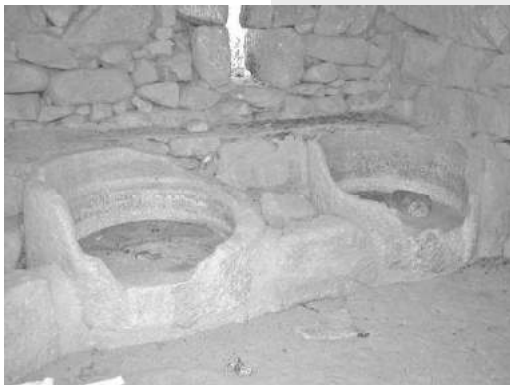
O cabouco fica de Inverno submerso pelo Rio Tâmega, impedindo-o de funcionar.

Em frente deste moinho existiu há muitos anos um engenho de linho que aproveitava a água do moinho.

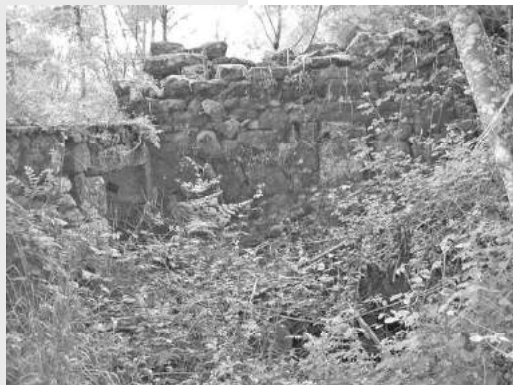
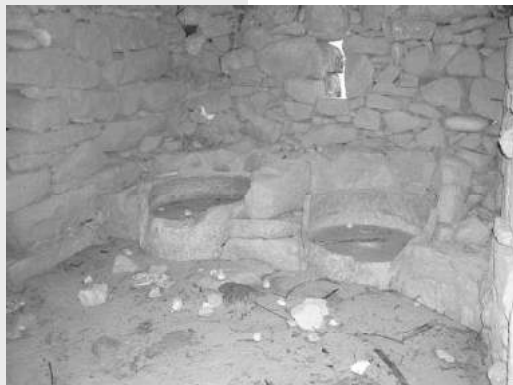
O cabouco fica de Inverno submerso pelo Rio Tâmega impedindo-o de laborar.

O moinho partilha a mesma levada e o mesmo cubo do moinho que o ladeia.

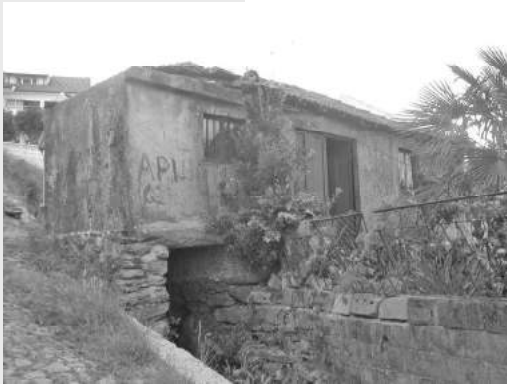
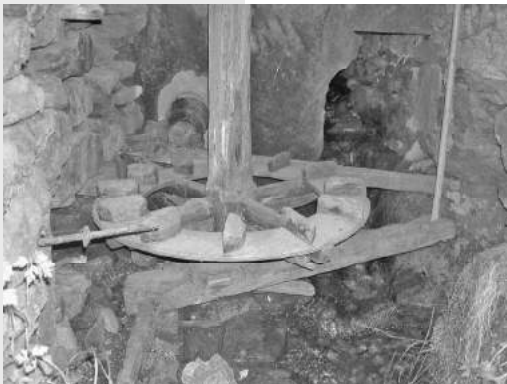
## moinho da casa do tarroeiro

**estado de conservação**  
 já não existe  
 em ruína

Construção de pequena dimensão, associado a uma habitação

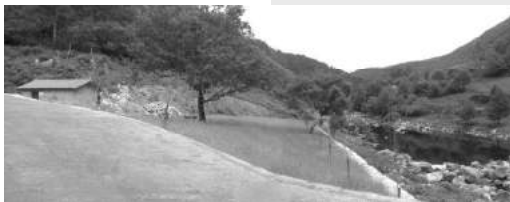
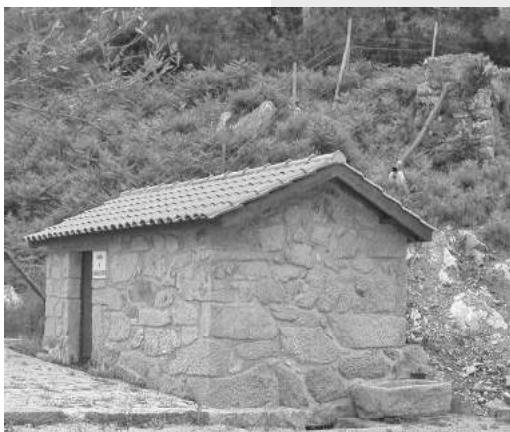
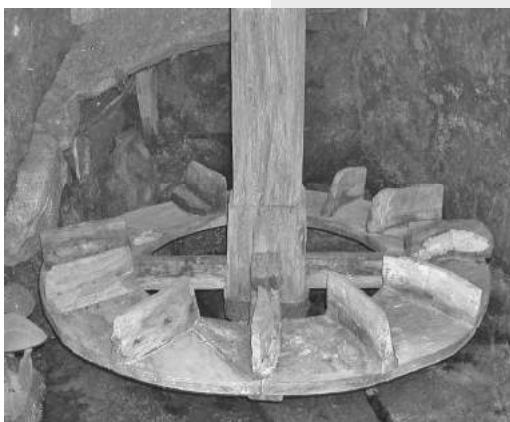
## moinho das abeleiras

já não existe  
em ruína  
razoável [desactivado]  
razoável (a funcionar)  
adaptado a outra função

Foi adquirido e recuperado pela junta de freguesia.

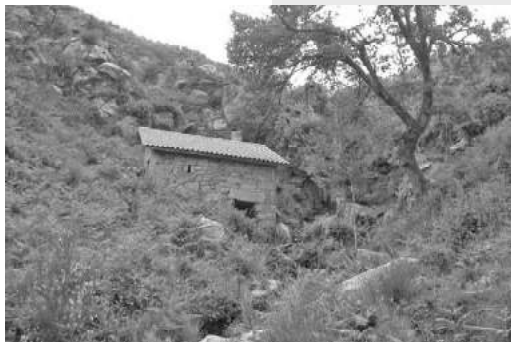
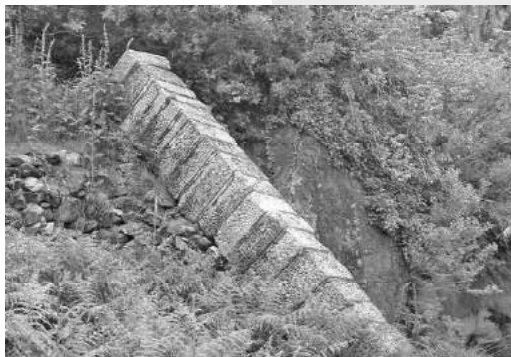
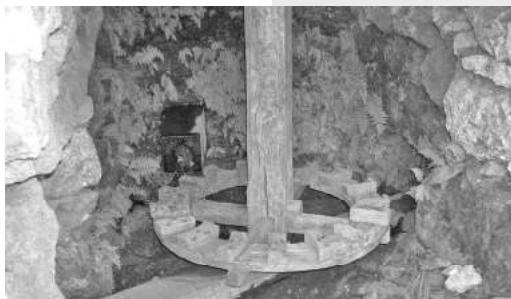
## moinho do muragelho

Tinha uma mó com uma data inscrita de 1901.

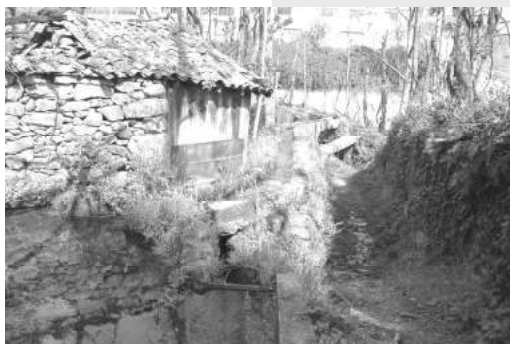
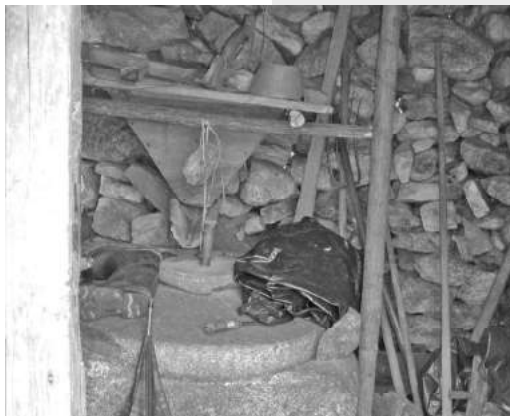
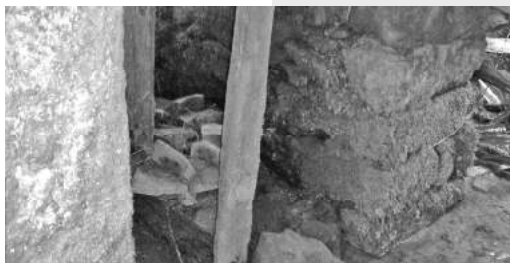
07

em ruína

Possuía quatro casais de mós. Actualmente só se encontra um em funcionamento. Foi outrora uma moagem para fora.

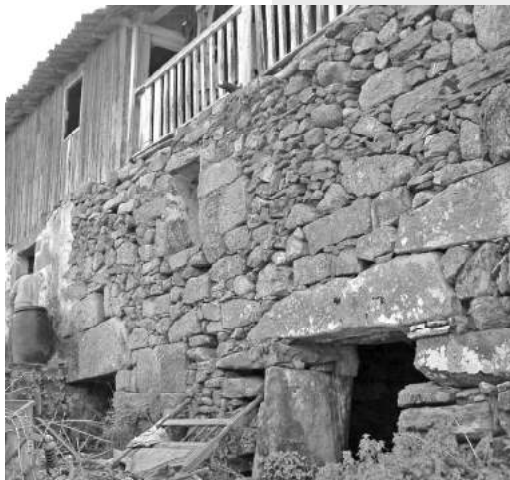
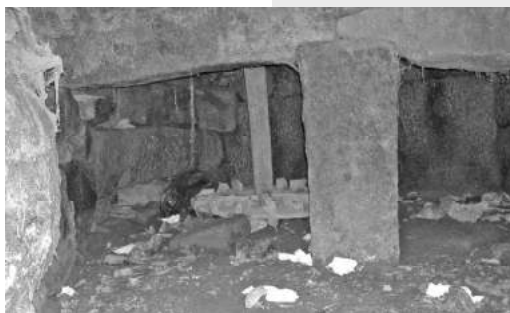
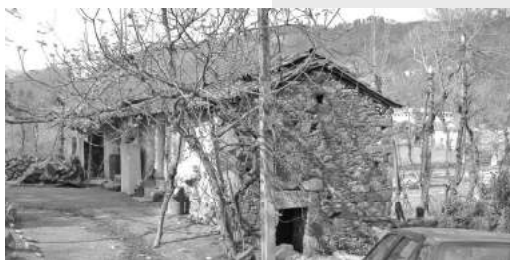
09

Antigamente era uma moagem

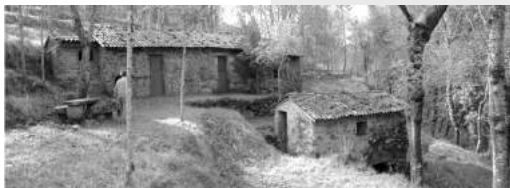
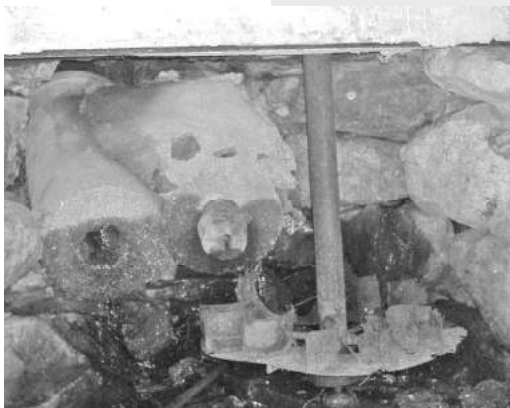
11

Inserir-se numa pequena habitação onde antes residia um moleiro.

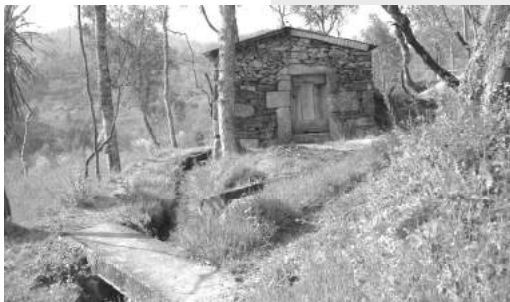
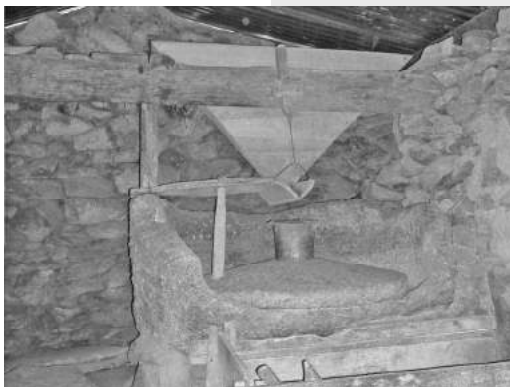
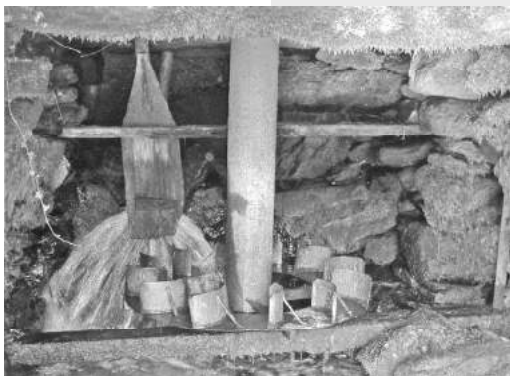
15

Possui 14 consortes. Deixa de moer desde o fim de Junho ao fim de Setembro.

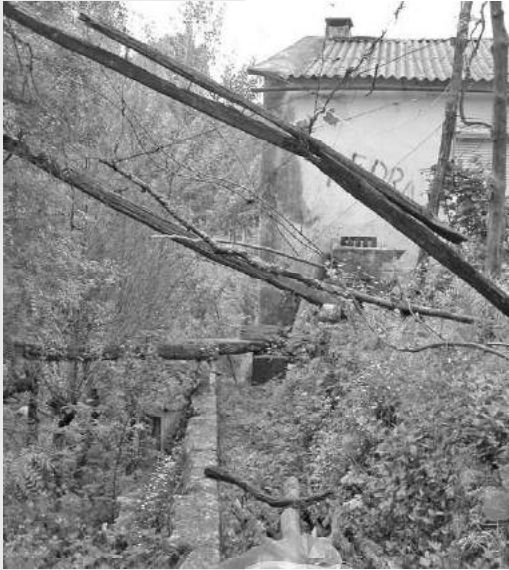
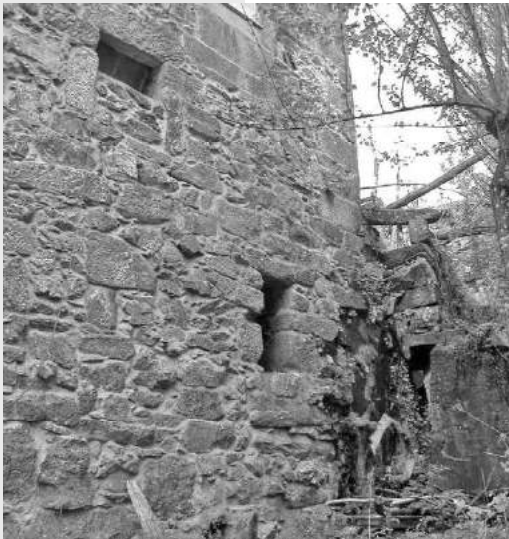
12

20 anos, a barragem diminuiu a água do rio, dificultando a moagem

O local era chamado de "Fábrica". Possui um engenho de linho, uma serração e uma moagem.

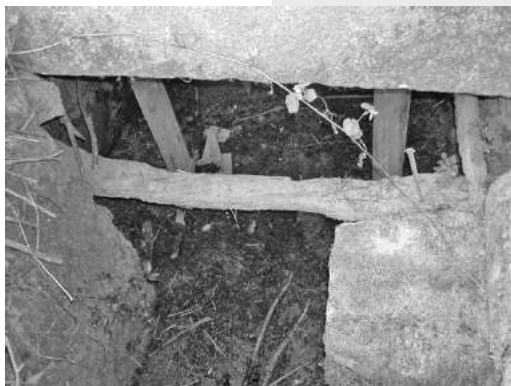
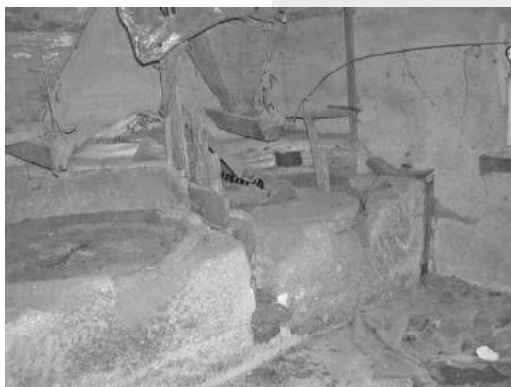
O moinho pertence ao conjunto de moagens da "Fábrica", mas é de construção mais recente..

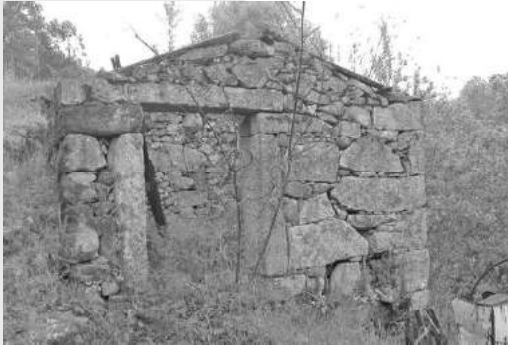
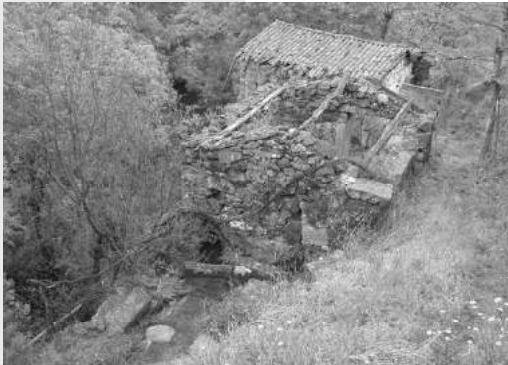
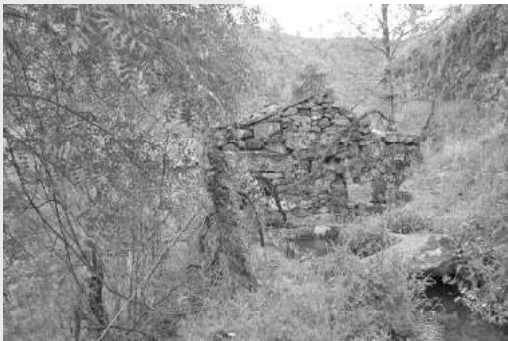
14

há 26-27 anos, ainda moia para fora, há 20 anos ainda moia para casa

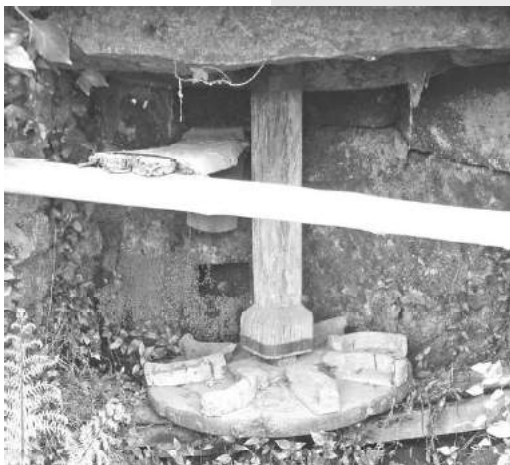
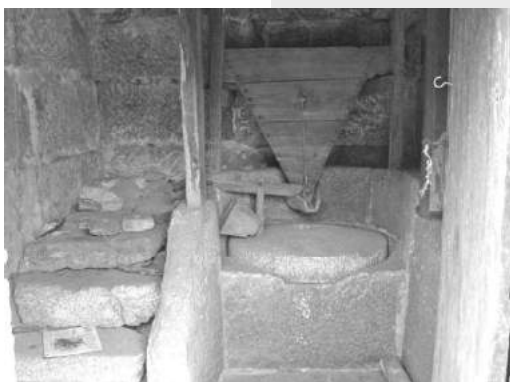
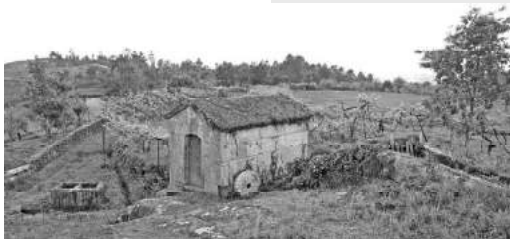
Possuía nas suas imediações um lugar de azeite, agora praticamente em ruína.

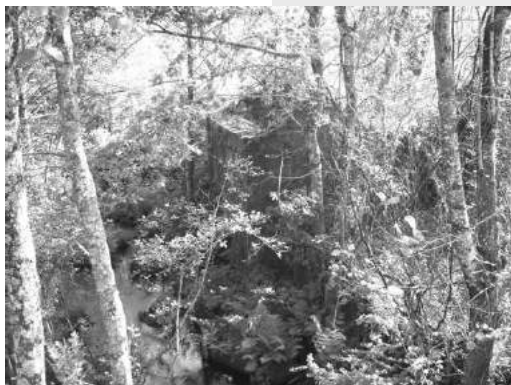
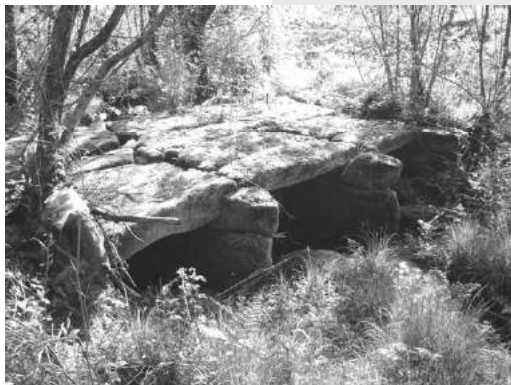
O moinho encontra-se na margem da Ribeira da Asnela. Insere-se entre a Ponte de Campelos e um pequeno pontilhão que o servia.

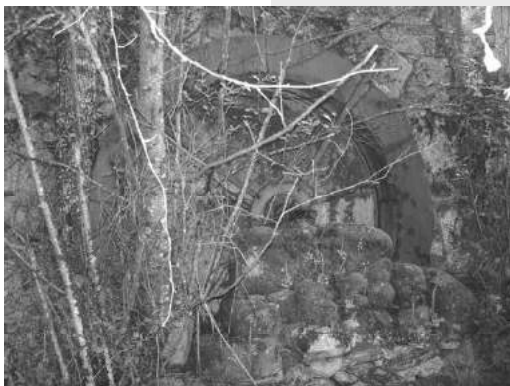
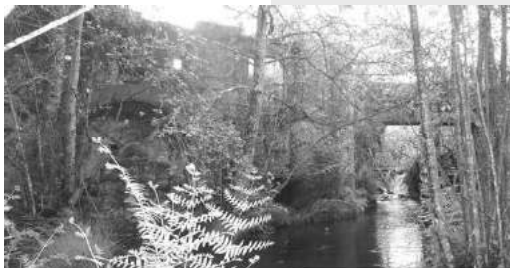
O edifício era composto por um lagar e um moinho. É a única azenha de propulsão inferior registada no conselho.

O lagar e o moinho utilizavam água com diferentes proveniências.: a do corgo de Asneia e a de uma levada que chega ao edifício através de uma ponte construída para o efeito.

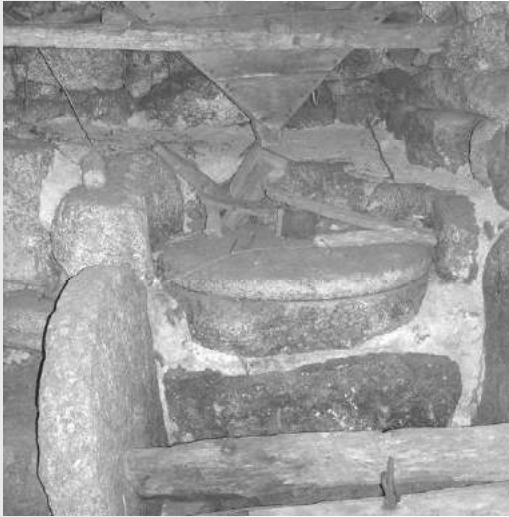
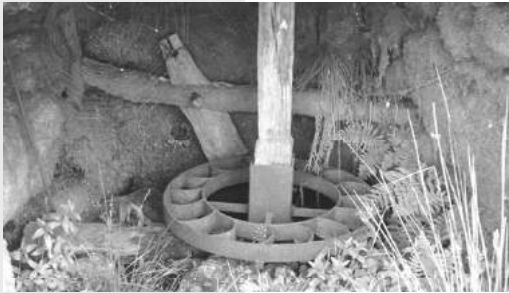
## moinho do carvalho

**estado de conservação**  
já não existe  
em ruína

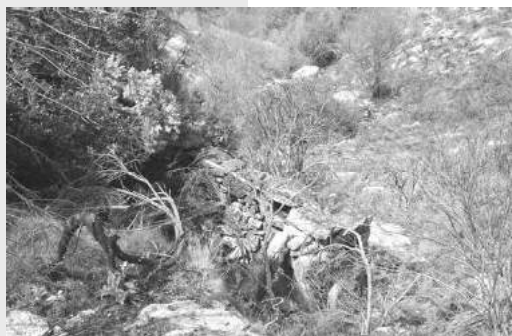
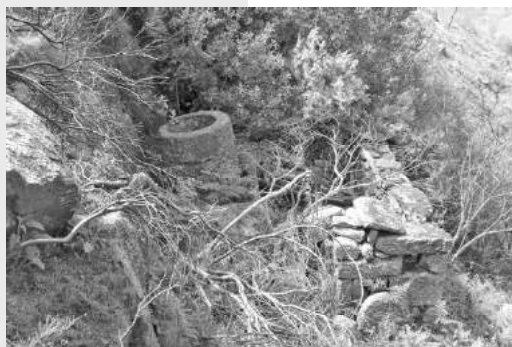
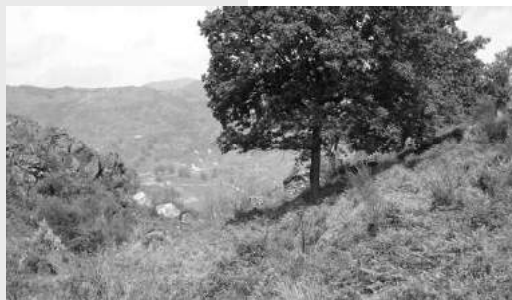
## moinho do cordoval

**estado de conservação**  
já não existe  
em ruína  
razoável (desactivado)  
razoável (a funcionar)  
adaptado a outra função

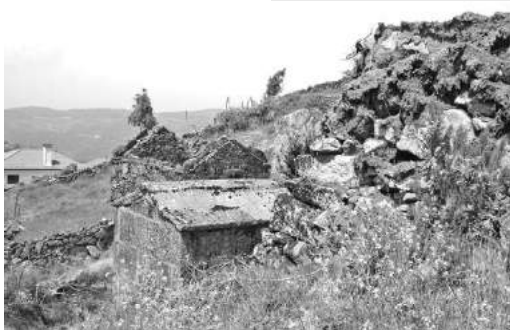
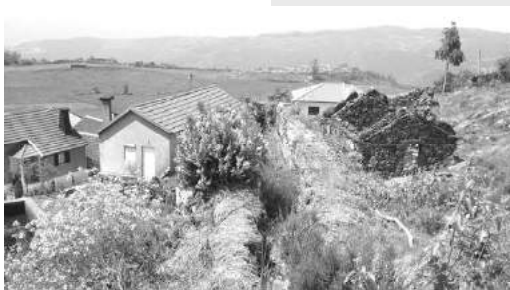
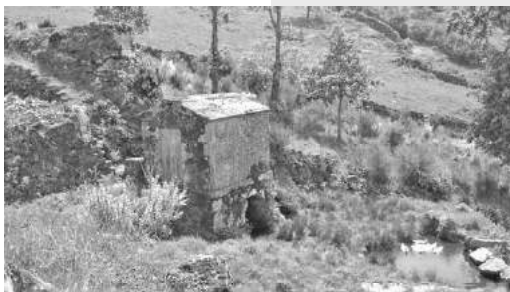
## moinho do regueiro

já não existe  
em ruína  
razoável [desactivado]  
razoável [a funcionar]  
adaptado a outra função

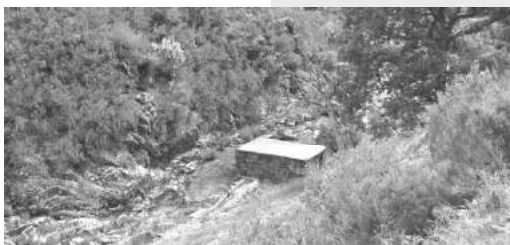
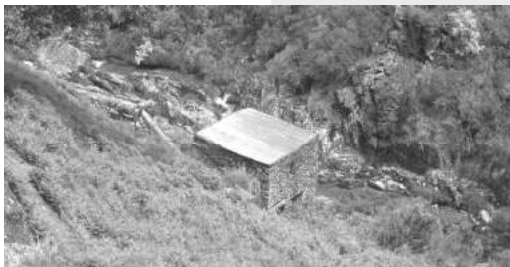
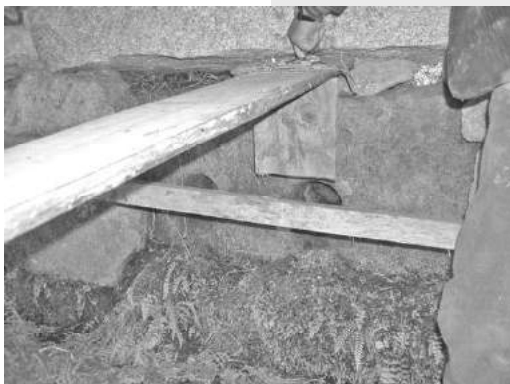
## moinho do mouta

o moinho teve obras de beneficiação e acrescentaram mais uma moenda.

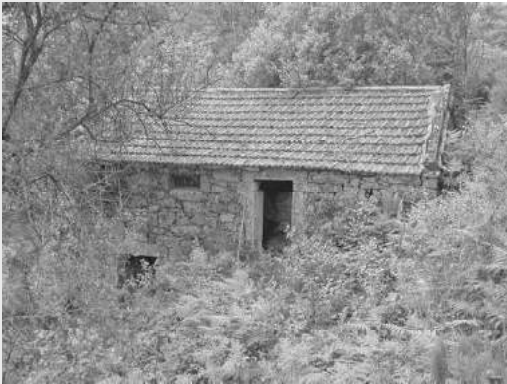
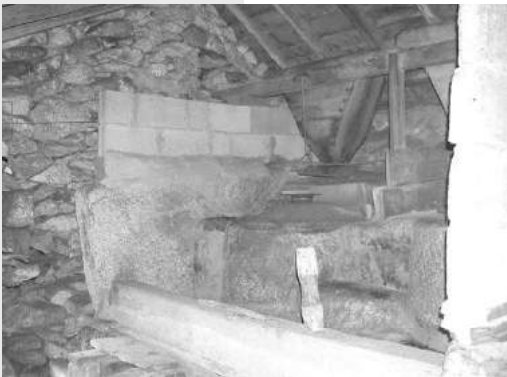
o lado do moinho o proprietário montou um dínamo para produção de energia que também só produzia no inverno devido há escassez de água.

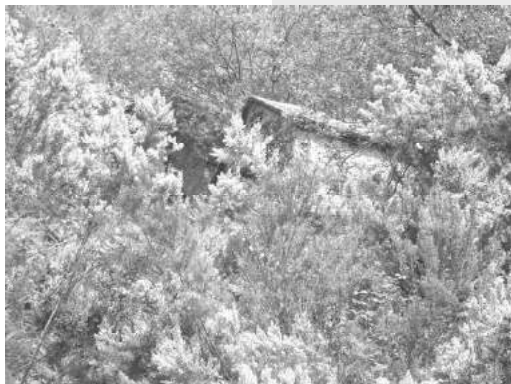
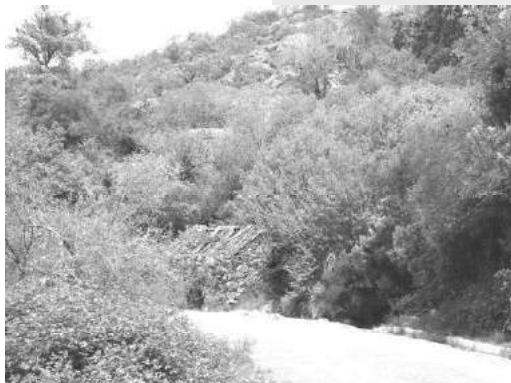
Este moinho deixou de funcionar devido á diminuição do caudal da água.

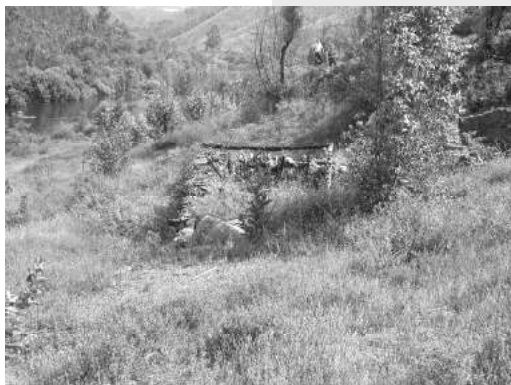
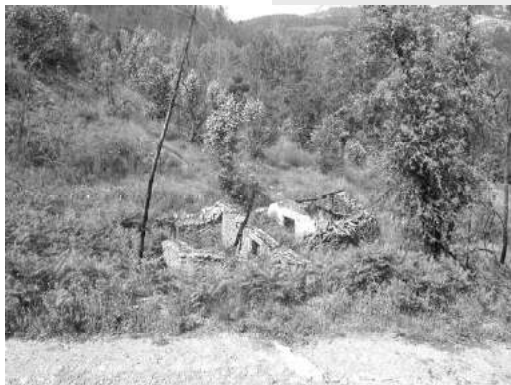
Junto do moinho encontrava-se uma habitação actualmente igualmente devoluta.

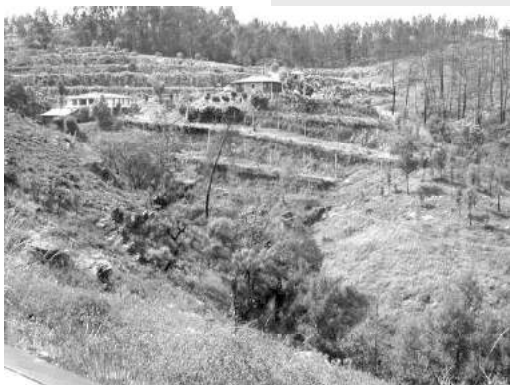
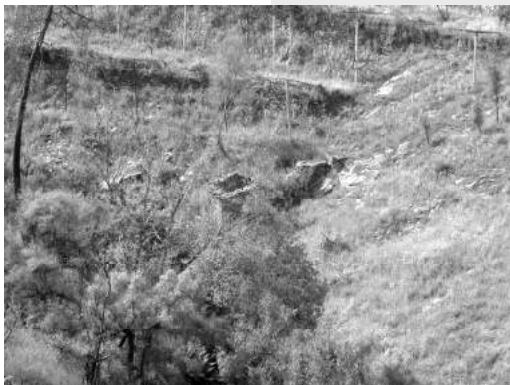
É único moinho da quinta que ainda existe. Os restantes, inseridos na habitação, foram adaptados a outra função.
