# MOINHOS DE CABECEIRAS DE BASTO

APONTAMENTOS DE CONSERVAÇÃO - ANEXO

Estágio realizado no período de seis meses na Câmara Municipal de Cabeceiras de Basto (DEPA – Divisão de Estudos, Planeamento e Ambiente) sob a responsabilidade do Arquitecto Miguel Gomes

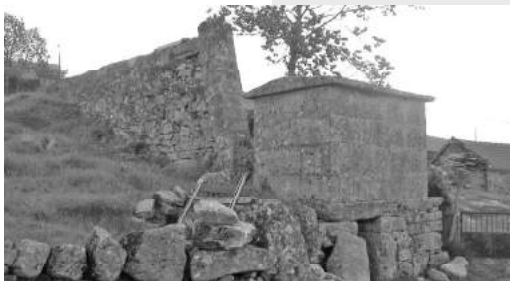
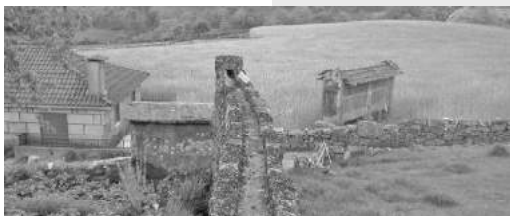
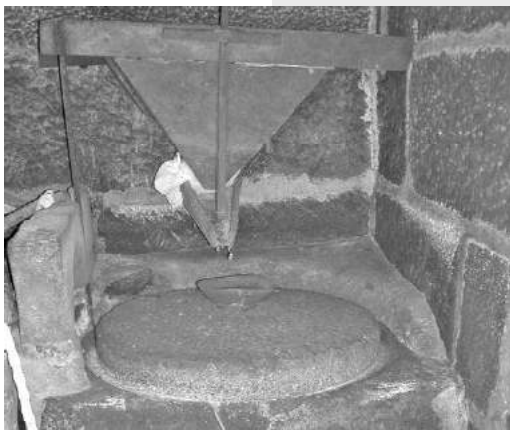
É o único moinho pertencente ao lugar que se encontra dentro do povoado.

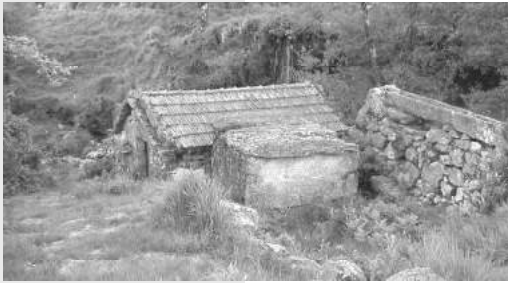
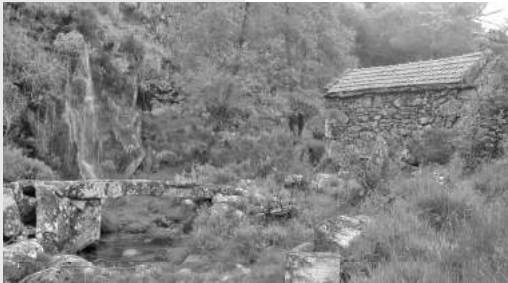
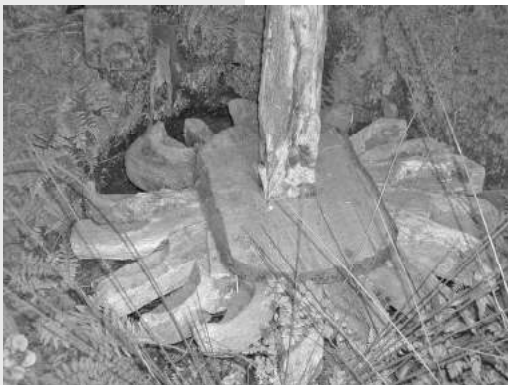
**particularidade**  
Junto do moinho encontra-se uma pequena construção que servia para proteger as baterias que acumulavam a energia eléctrica produzida pelo moinho. A energia eléctrica pública só chegou à aldeia à 25 anos.

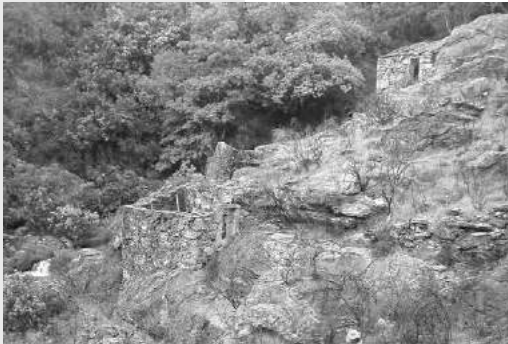
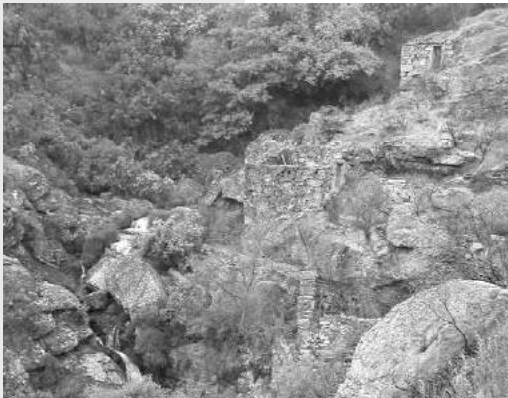
O moinho insere-se numa sequência que partilha a água do mesmo acude. Demonstram grande adaptabilidade das construções ao terreno, aproveitando a topografia do terreno para a sua instalação.

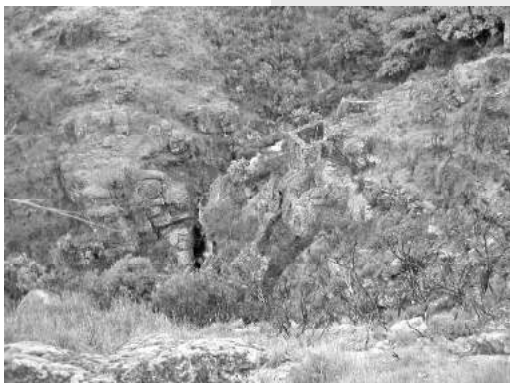
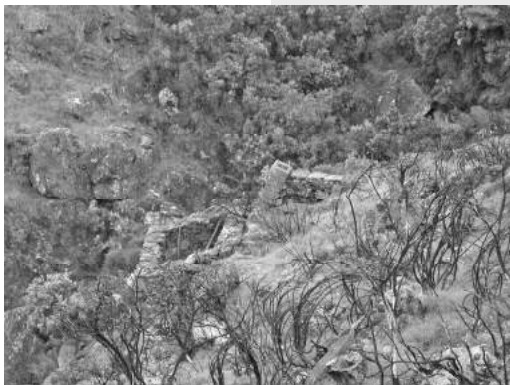
É difícil de distinguir os moinhos dos afloramentos rochosos da envolvente o que se deve ao aproveitamento dos materiais do local para a construção dos próprios moinhos.

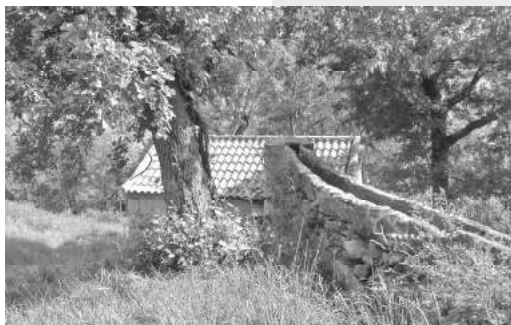
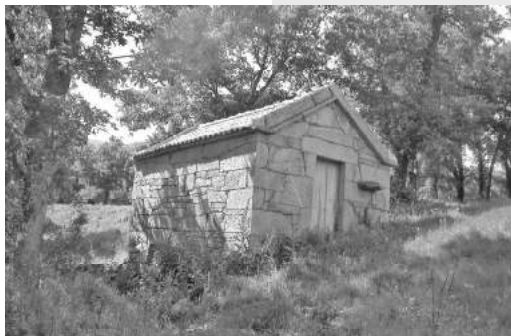
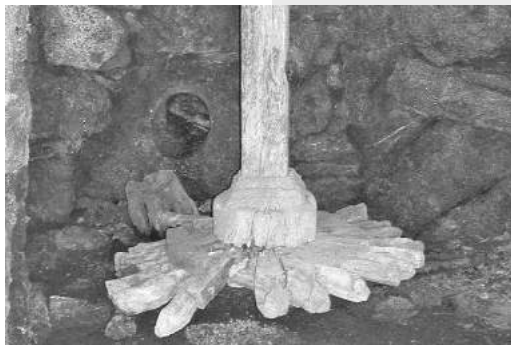
Foi recentemente recuperado.

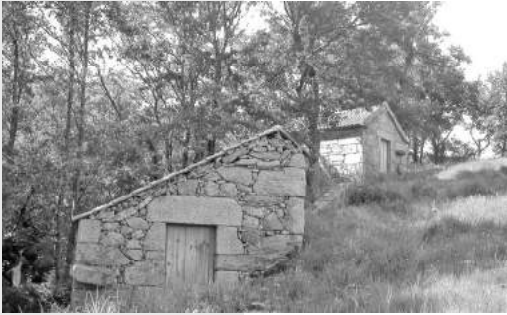
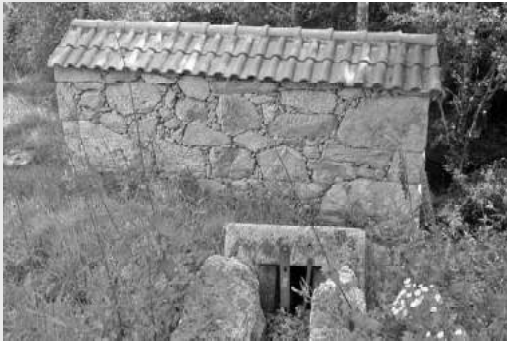
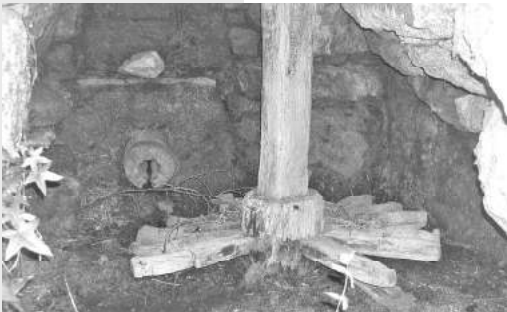
**particularidade**  
Foi recentemente recuperado.
